RAPPORT SR1

RÉFECTION DES REVERSOIRS DE L'ARCHIPEL DU LAC SAINT-PIERRE

VERSION FINALE

COENTREPRISE NORDA STELO / HARBOURSIDE / COLDWATER

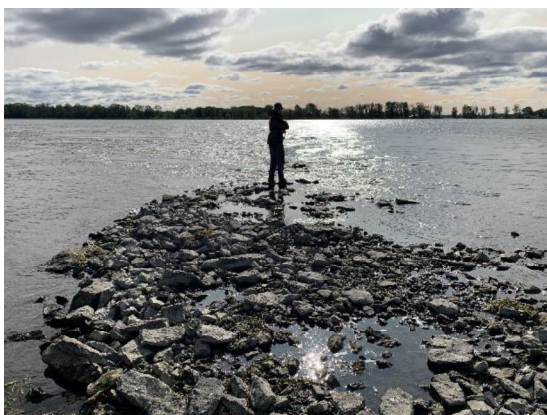
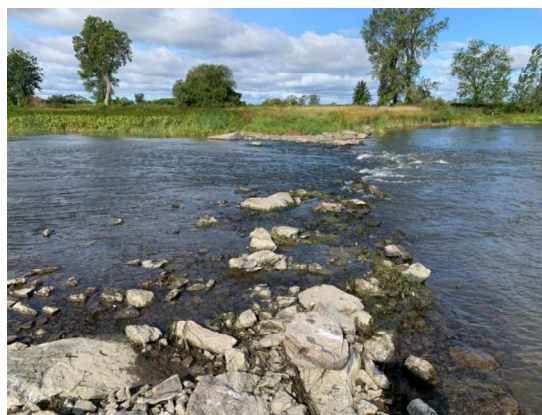
Selon ce qu'il est possible de constater sur le relevé bathymétrique effectué en 2017, l'élévation de la crête à son niveau le plus bas se situe au niveau 2,14 m, soit 2,24 m plus bas que le niveau de conception. Les photos prises sur le site en 2020 permettent de constater l'élévation variable de la crête. En effet, il est possible de remarquer que l'ouvrage est submergé par endroits tandis que certaines sections sont exondées (voir photo 3.2). Sur la vue en plan de ce même relevé, il est possible de constater l'érosion des rives en aval de l'ouvrage. Les pentes amont et aval du reversoir 2 sont également plus douces que les pentes spécifiées dans les plans de construction initiale.

Photo 3.2 Reversoir 2 – Photos partielles du reversoir datant du 14 septembre 2020

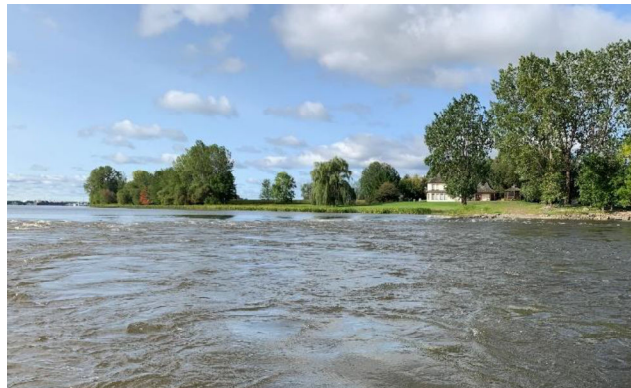
Selon ce qu'il est possible de constater à partir de la vue en profil tirée du relevé bathymétrique effectué en 2021, à son niveau le plus bas, la crête est 1,618 m inférieure au niveau de conception initiale. Une photo prise sur le site en 2020 permet de constater que l'élévation de la crête semble effectivement inférieure au niveau d'eau de 4,375 m (IGLD85) prévu pour cette journée. En effet, il est possible de remarquer que l'ouvrage est submergé en totalité (voir photo 3.3). La vue en plan du secteur issue du même relevé bathymétrique permet de déceler une zone d'érosion en aval de l'ouvrage sur la rive de l'île St-Ignace.

Photo 3.3 Reversoir 3 – Photo datant du 14 septembre 2020

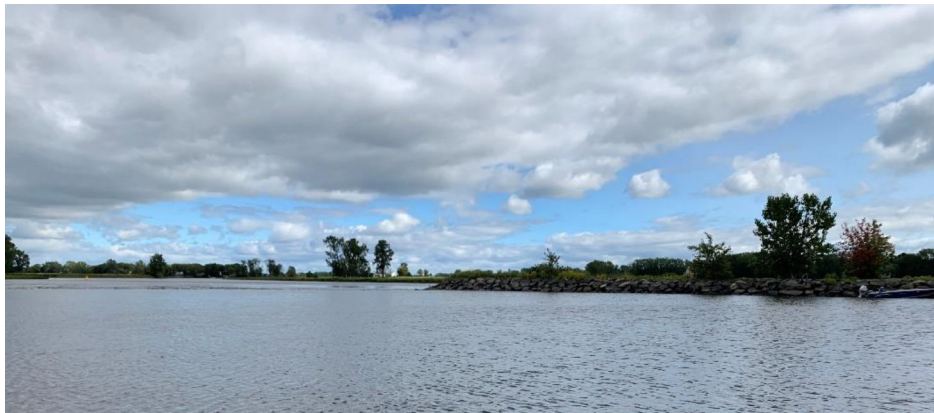
Finalement, à l'instar de ce qui est observable du côté du reversoir 4, il y a des enjeux importants au niveau de l'érosion des berges sur l'île aux Cochons. Des ouvrages de protection (enrochement) ont d'ailleurs été érigés afin de stopper la progression de cette érosion (voir photo **3.10**).

Photo 3.10 Reversoir 5 – Photo datant du 14 septembre 2020

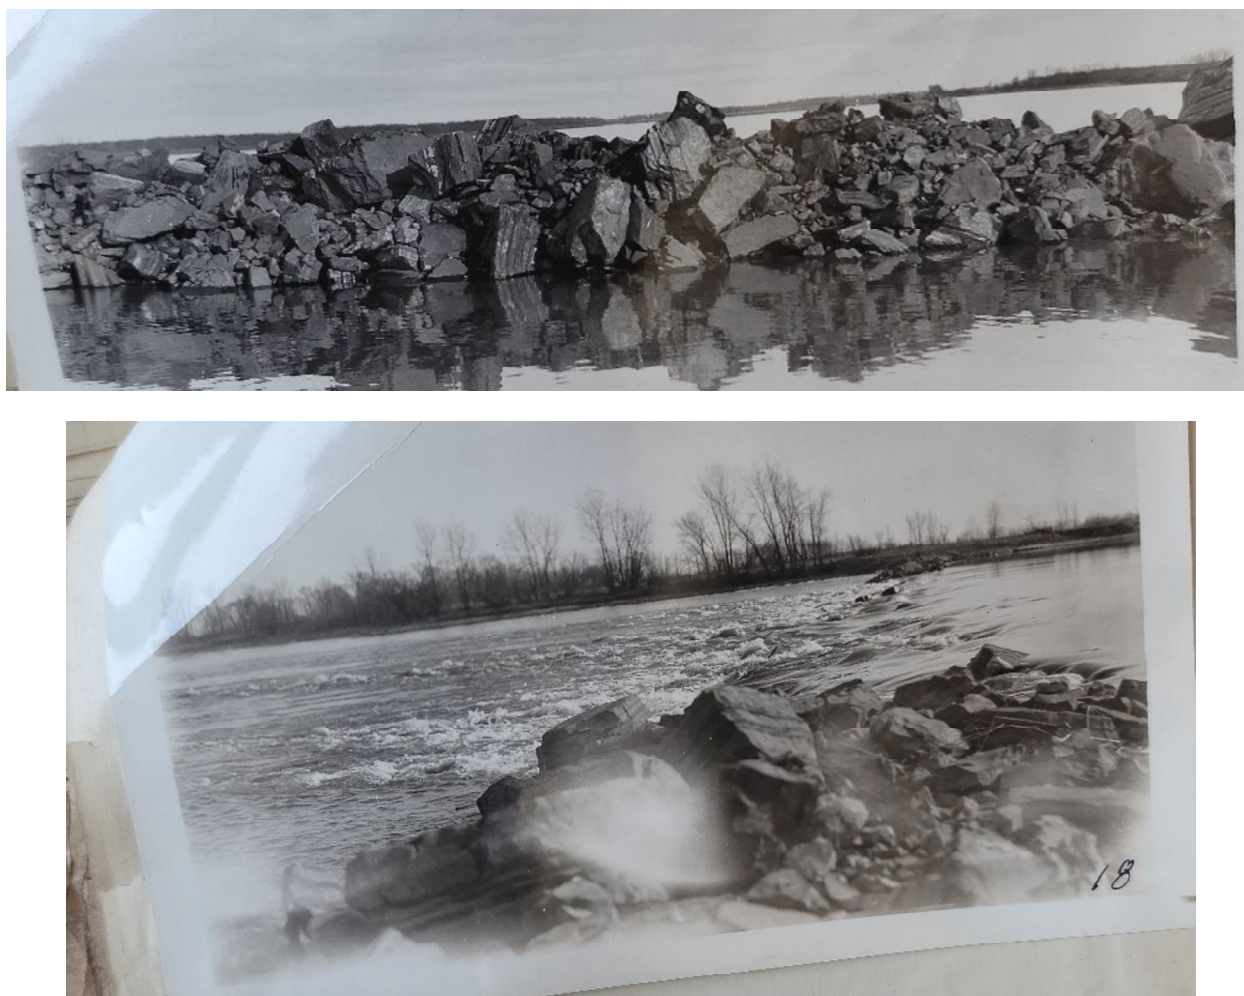
Des photographies du site de 1935 montrent l'utilisation de grosses pierres aux reversoires 2 et 3 (figure 4.3).

Figure 4.3 Photographies des reversoires 2 et 3 (Weir, avril 1935)

La construction utilisant une gradation de pierre aussi large que celle illustrée sur ces photographies ne parvient pas à créer un emboîtement solide entre les roches plus grosses de la distribution. Au fur et à mesure que les roches plus petites sont emportées par les courants, les roches plus grosses deviennent surexposées et très susceptibles d'être transportées vers le bas de la pente. Alors que la dégradation de la roche peut également être un facteur dans la perte de grosses pierres, c'est ce manque d'imbrication qui est suspecté d'être un facteur plus dominant.

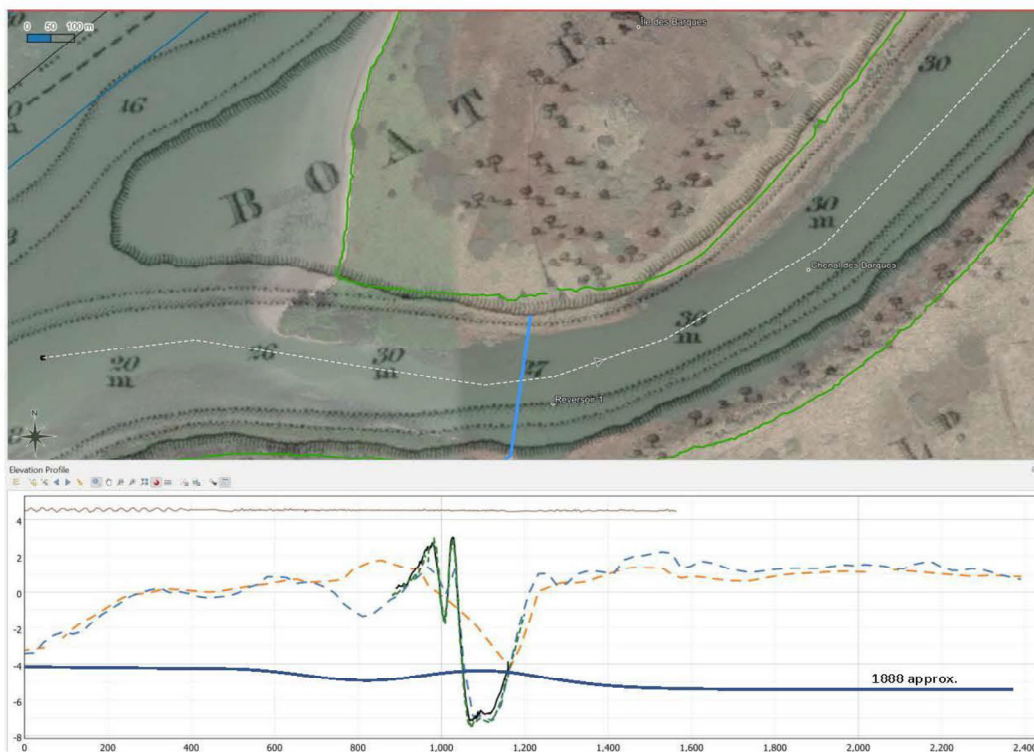
Reversoir 1 Bathymétrie – 1888 à 2020

- En 1888, la carte bathymétrique indique un canal uniforme à environ 30 pieds sous le zéro des cartes - équivalent à -5m IGLD85.
- Maintenant, le lit reste à environ 0 à 1m IGLD85, indiquant une sédimentation de 5 à 6 mètres.

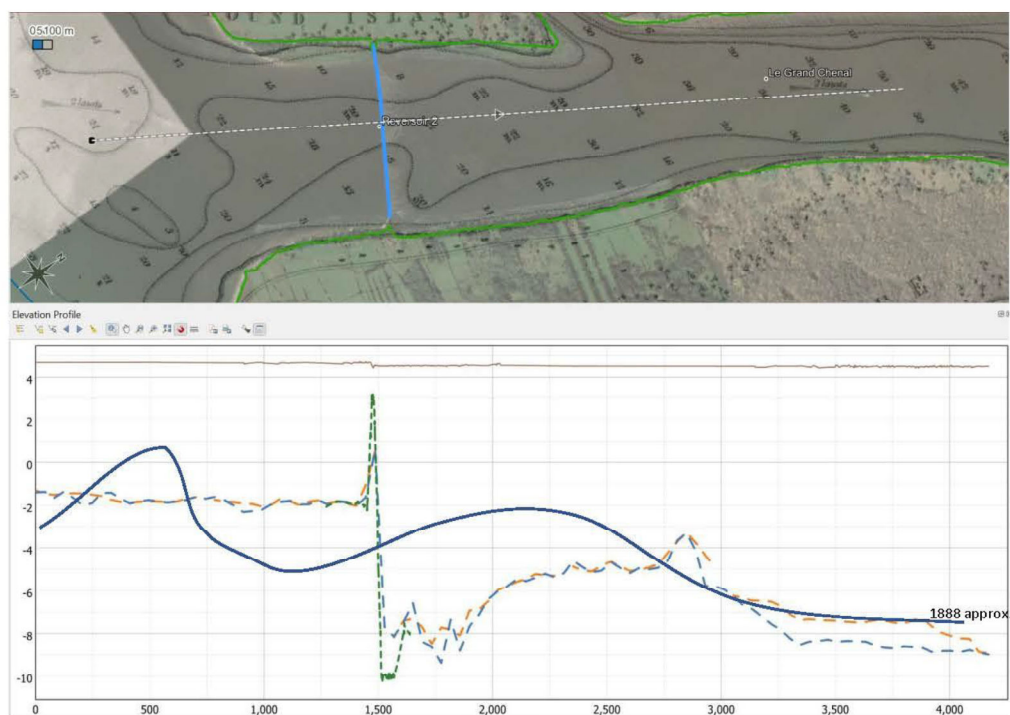
Reversoir 2 Bathymétrie – 1888 à 2020

- En 1888, la carte bathymétrique indique un chenal à environ 20 pieds en amont, et 30 pieds sous le zéro des cartes - équivalent à -2,3 à -5,3m IGLD85.
- Maintenant, le lit en amont reste à environ -2m IGLD85 - indiquant peu de sédimentation.
- En aval, la profondeur moyenne reste autour de -5m, mais avec de fortes fluctuations attribuées au processus d'érosion.

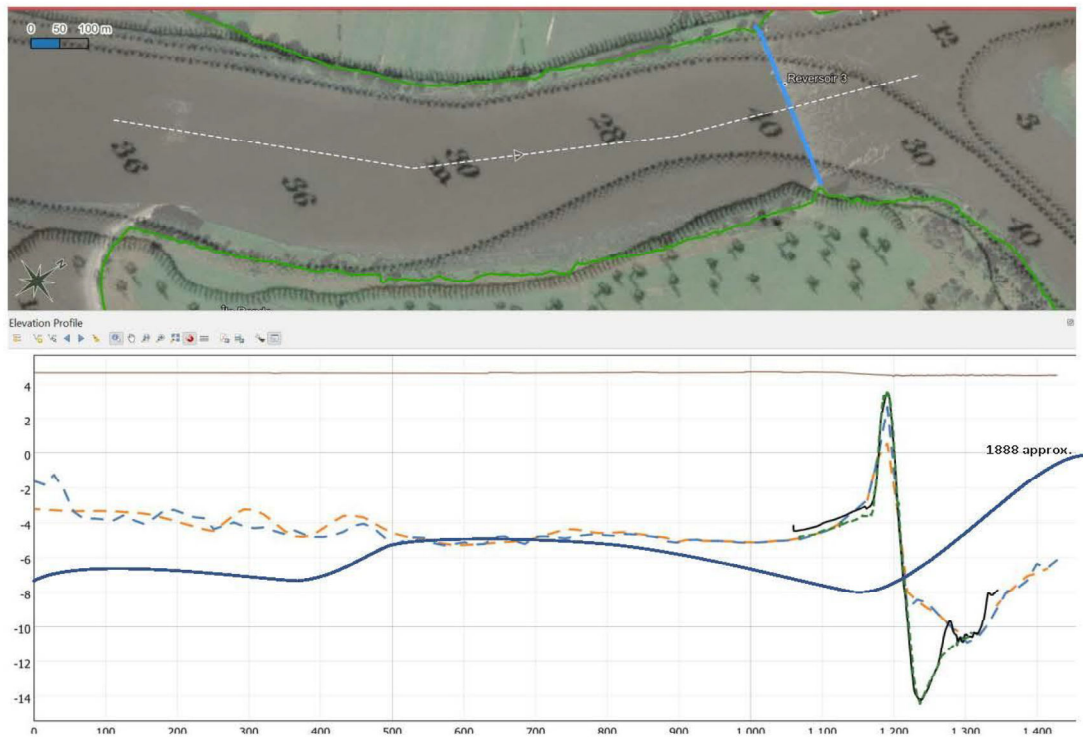
Reversoir 3 Bathymétrie – 1888 à 2020

- En 1888, la carte bathymétrique indique un chenal à environ 30 pieds sous le zéro des cartes - équivalent à -5,3m IGLD85.
- Maintenant, le lit en amont reste à environ -4m IGLD85 - indiquant une sédimentation de 1m.
- En aval, la profondeur est très variable en raison des processus d'érosion.

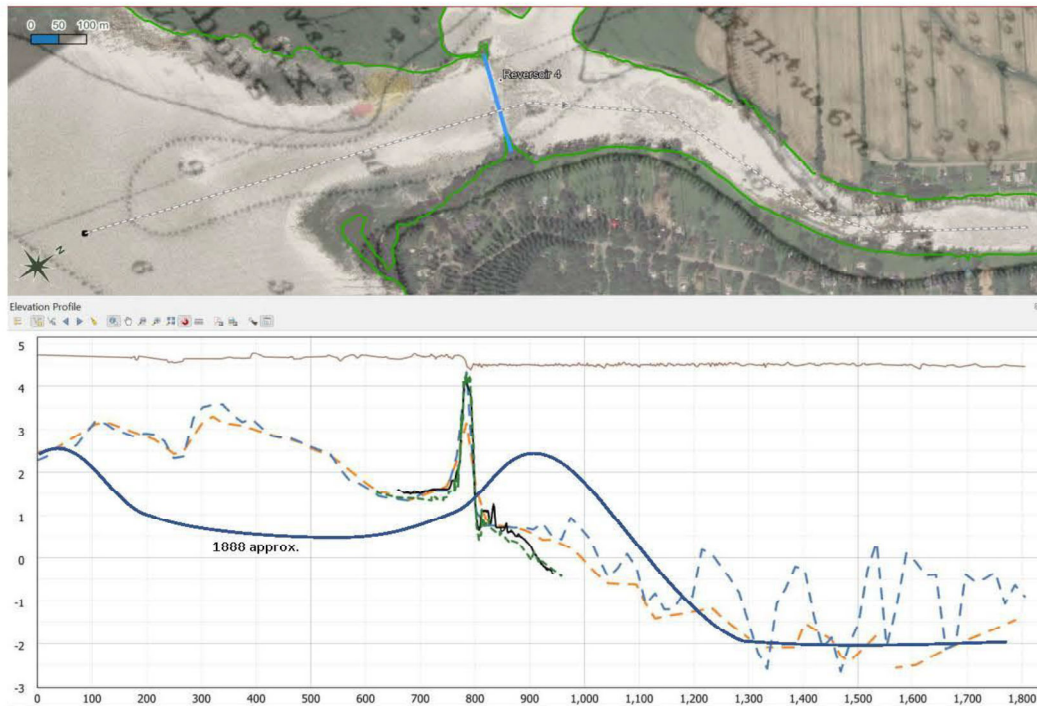
Reversoir 4 Bathymétrie – 1888 à 2020

- En 1888, la carte bathymétrique indique des battures en amont de profondeur d'environ 10 pied sous le zéro des cartes - équivalent à 0,7m IGLD85.
- Maintenant, le lit en amont reste à environ +1,5 à 3m IGLD85 - indiquant une sédimentation de 2 à 3 m.
- En aval, la profondeur est très variable en raison des processus d'érosion.

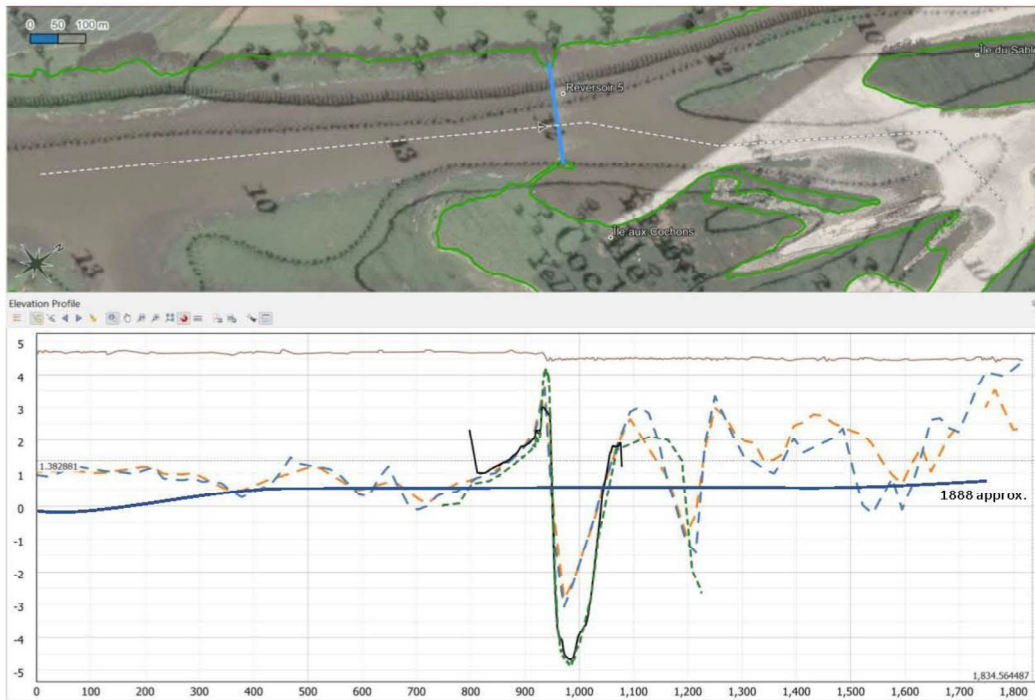
Reversoir 5 Bathymétrie – 1888 à 2020

- En 1888, la carte bathymétrique indique un chenal relativement uniforme d'environ 10 pied sous le zéro des cartes - équivalent à 0,7m IGLD85.
- Maintenant, le lit en amont reste à environ +1m IGLD85 - indiquant peu de sédimentation.
- En aval, la profondeur est très variable en raison des processus d'érosion.

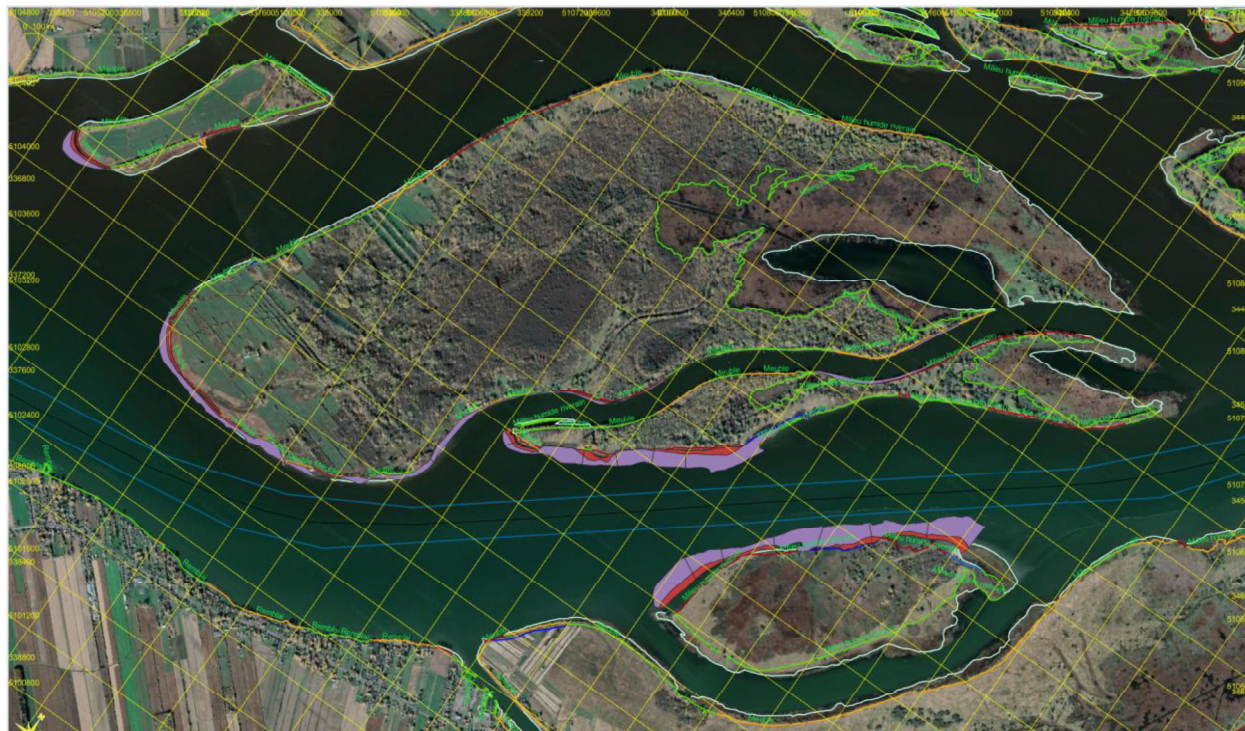
Entre 1964 et 2020, le littoral de l'île des Barques qui fait face au chenal maritime s'est érodé de 150 à 250 m, soit un taux de récession annuel moyen de 2,7 à 4,6 m par an. Du côté nord du chenal, à l'île à la Pierre, l'érosion a été comprise entre 100 et 180 m (1,8 à 3,2 m par an). En combinant l'effet des deux (2) rives, le chenal s'était élargi d'environ 565 m en 1964 à 790 m en 2020, soit une augmentation de 40 %.

Figure 4.17 Érosion entre 1964-1983 (violet) et 1983-1997 (rouge) sur l'île des Barques et les îles voisines (secteur nord-ouest).

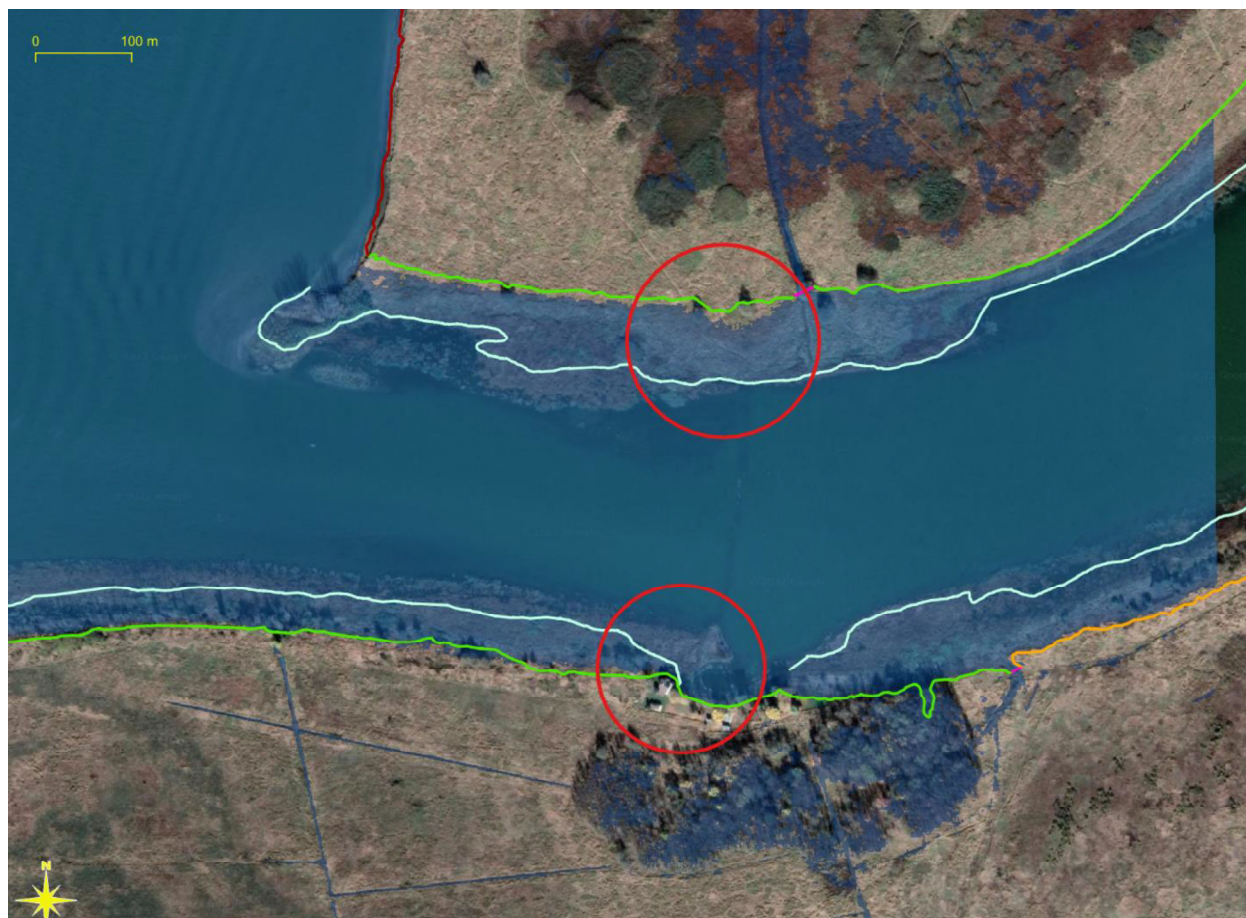
Au reversoir 1, le niveau d'inondation de 2 ans a inondé les terres des deux rives au-delà des limites des culées, comme indiqué dans la figure 4.18.

Figure 4.18 Reversoir 1 – Niveau récurrence 2 ans

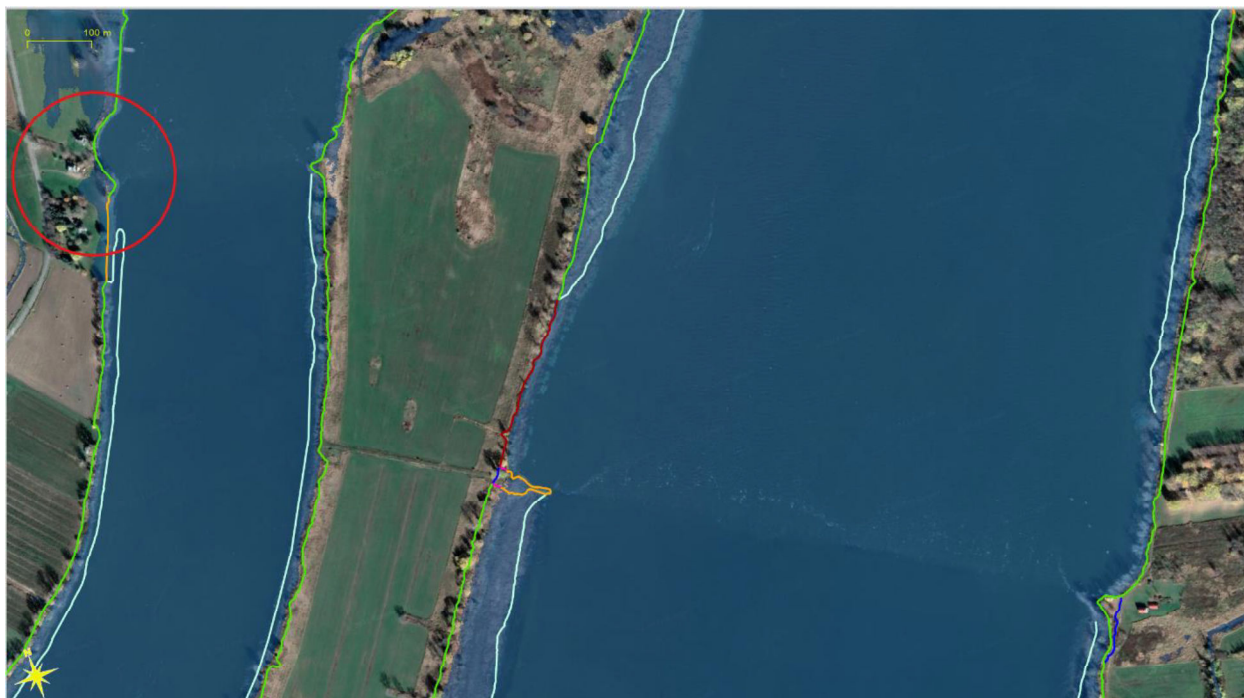
Aux reversoirs 2 et 3, les terres adjacentes sont plus hautes et l'étendue de l'inondation est beaucoup plus petite (figure 4.19) Il y a cependant une inondation importante du côté ouest du reversoir 3, où une érosion importante s'est produite.

Figure 4.19 Reversoirs 2 et 3 – Niveau récurrence 2 ans

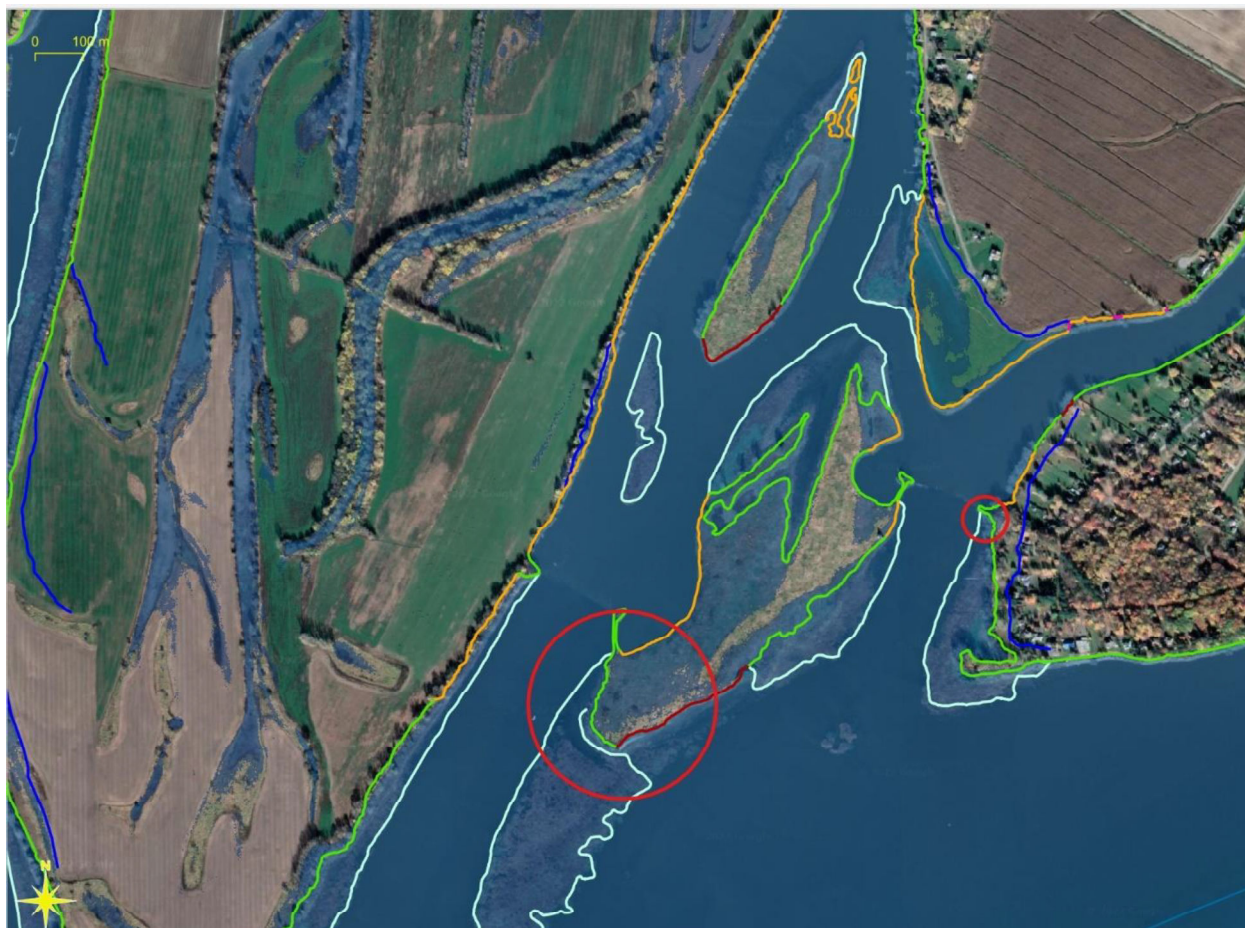
Les reversoires 4 et 5 sont largement contournés par l'écoulement de surface. En effet, la basse Ile aux Cochons qui se situe entre les Reversoires 4 et 5 est presque entièrement submergée. De telles conditions de débordement sont considérées comme un facteur important d'érosion autour des culées.

Figure 4.20 Reversoires 4 et 5 – Niveau récurrence 2 ans

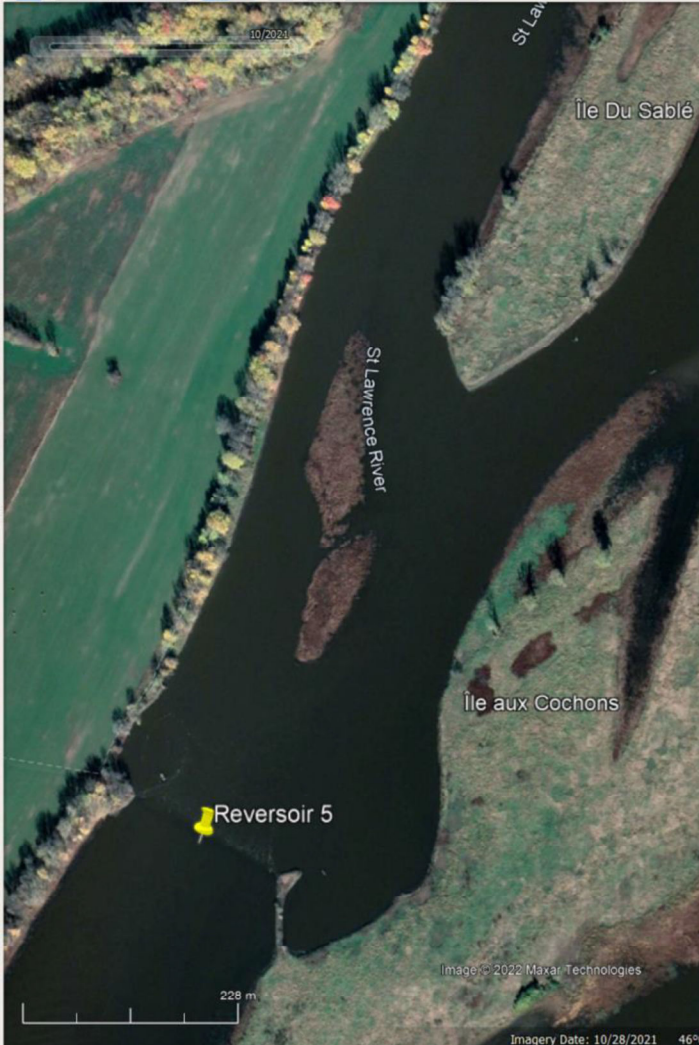
Plus en aval, l'érosion des berges peut être causée par la redirection des schémas d'écoulement du chenal en raison de la présence des reversoirs (et de leur état de dégradation) ainsi que par la redirection causée par le dépôt de sédiments érodés dans les eaux en aval. Cela semble avoir été le cas en aval du reversoir 5 où le rivage de l'île du Sablé a subi une forte érosion.

<p>Érosion en aval du reversoir 5</p> <p>Les hauts-fonds en aval du reversoir 5 seraient une combinaison de sédiments dragués placés peu avant la construction du reversoir en 1930 et d'une accumulation de sédiments érodés à la suite de la construction. Cette obstruction à l'écoulement du chenal peut être associée à une érosion rapide de la pointe sud de l'île du Sablé, peu après la construction du reversoir en 1931</p>
--	--

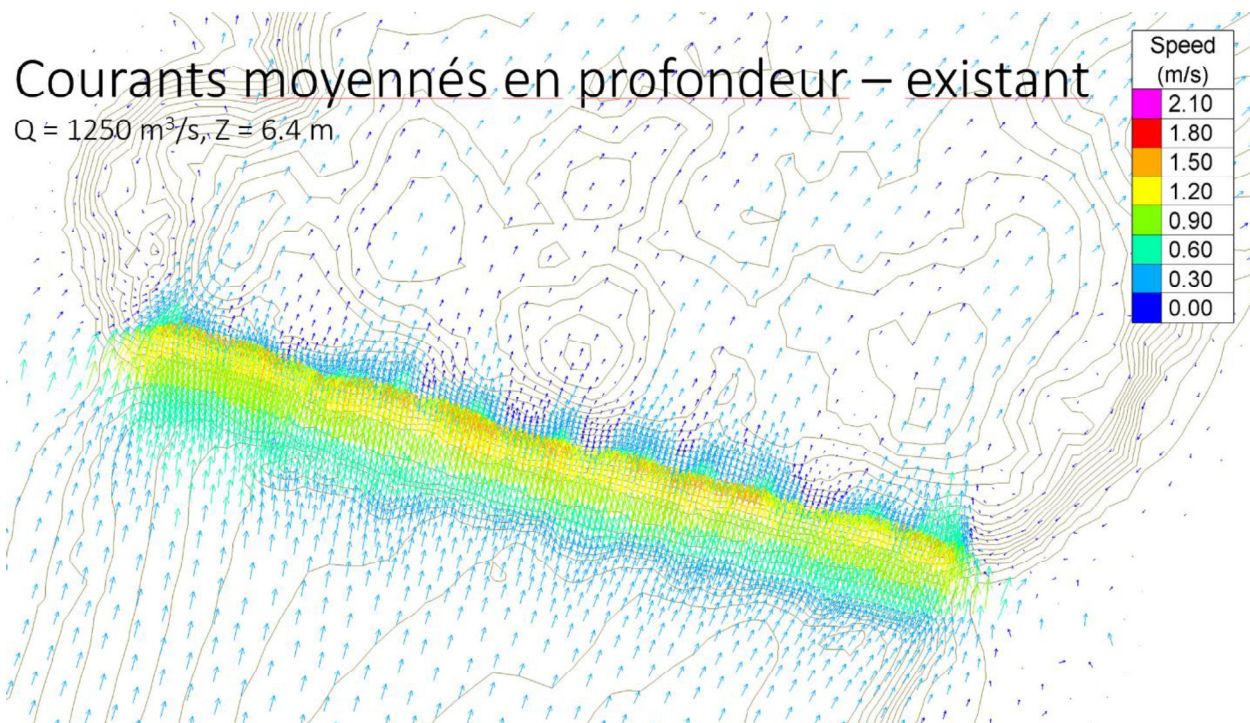
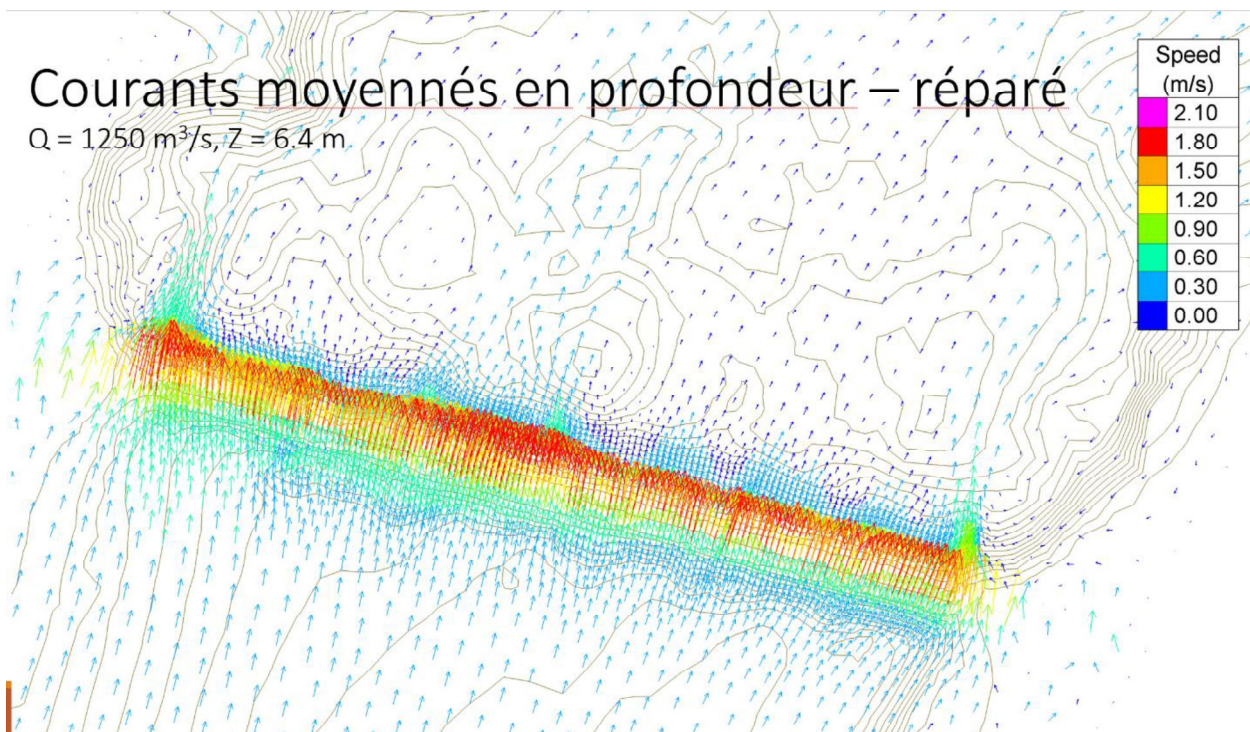
Les premières simulations ont permis des comparaisons entre les conditions existantes et les réparations. La figure 5.8 montre les vitesses moyennes en profondeur pour les conditions existantes et pour une structure réparée avec une crête uniforme à 4,385 m (avec un débit de 1 250 m³/s et un niveau d'eau en amont de 6,4 m IGLD85). L'élévation de la crête entraîne une augmentation significative des vitesses.

Figure 5.8 Vitesses au reversoir 3 – Conditions existantes et réparées

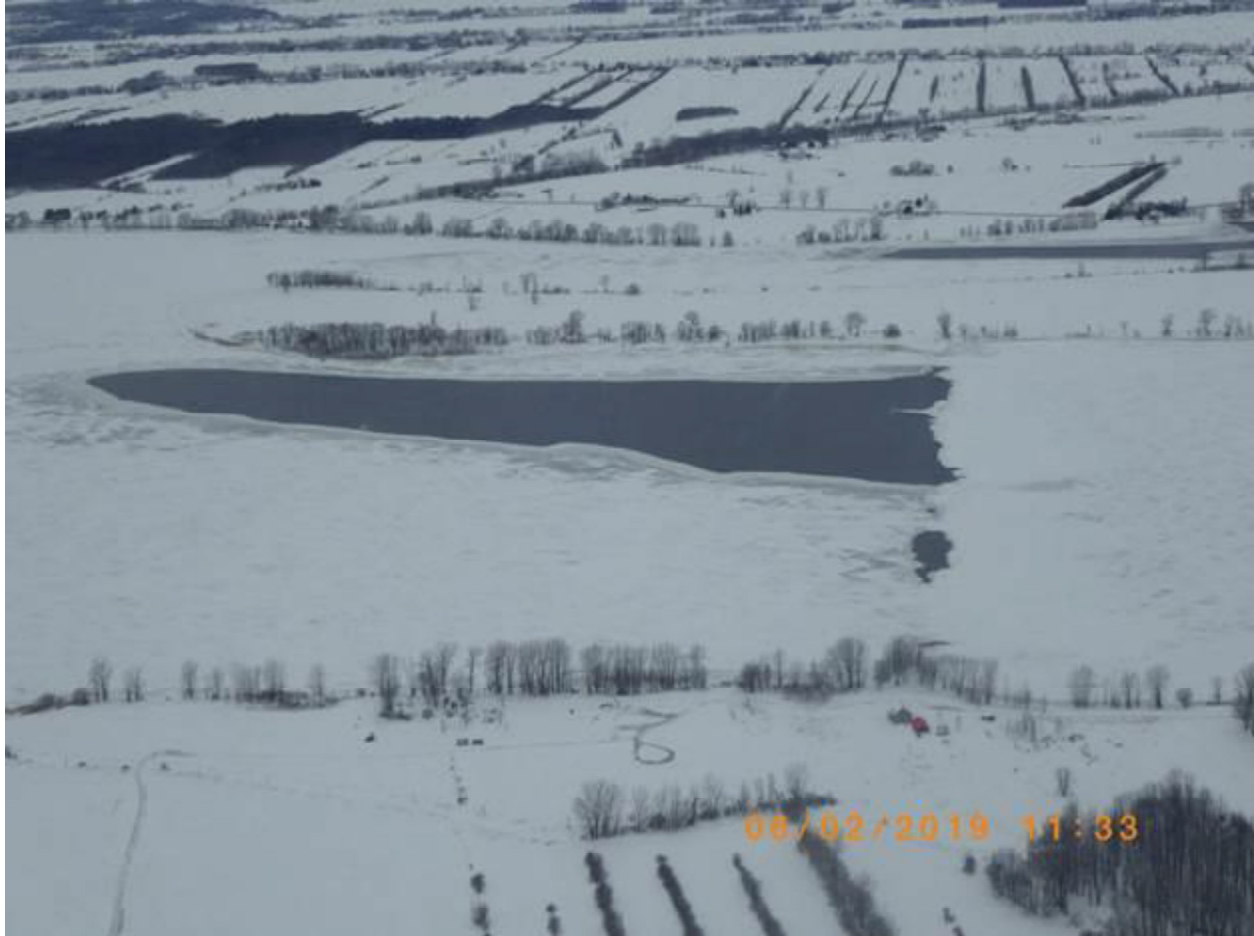
Photo 8.1 Reversoir 2 – Zone libre de glace en amont des ouvrages (6 février 2019)

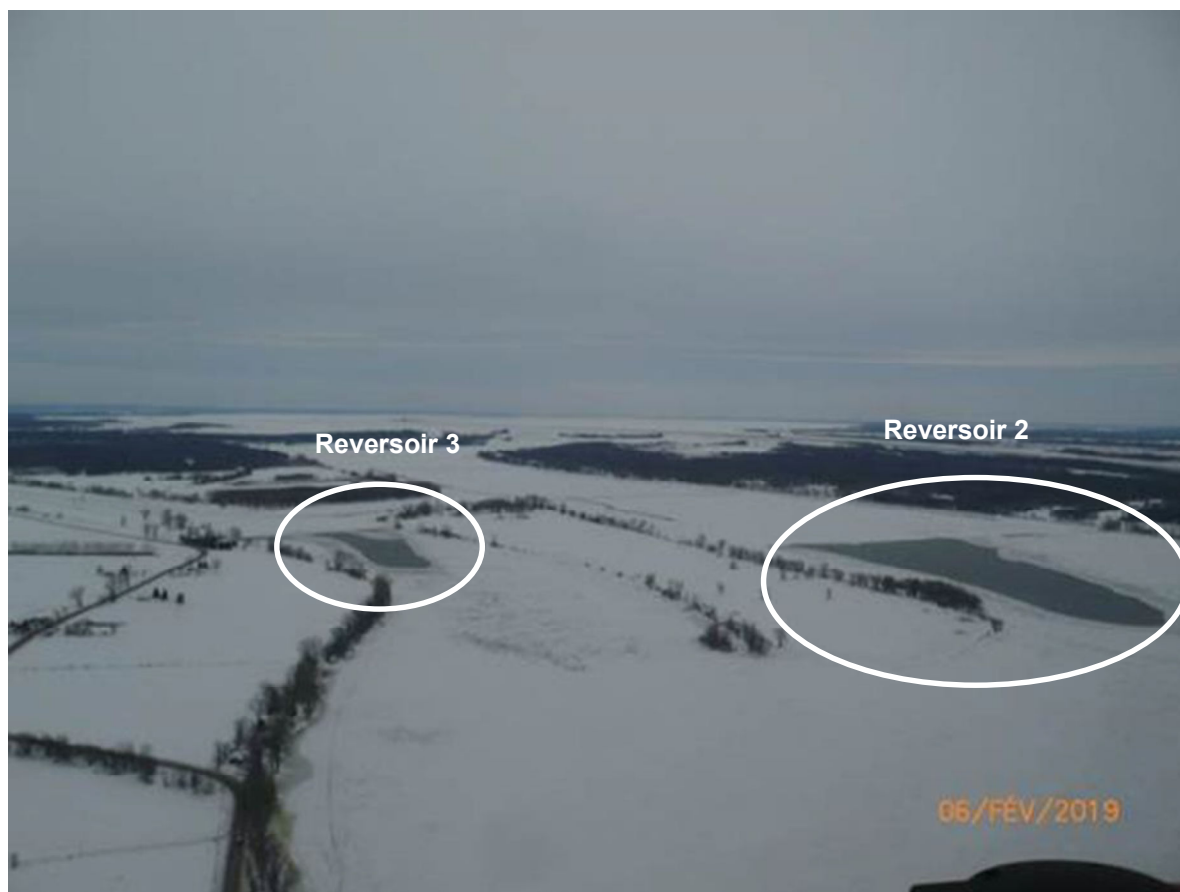
Photo 8.2 Reversoir 2 et 3 – Zone libre de glace en amont des ouvrages (6 février 2019)

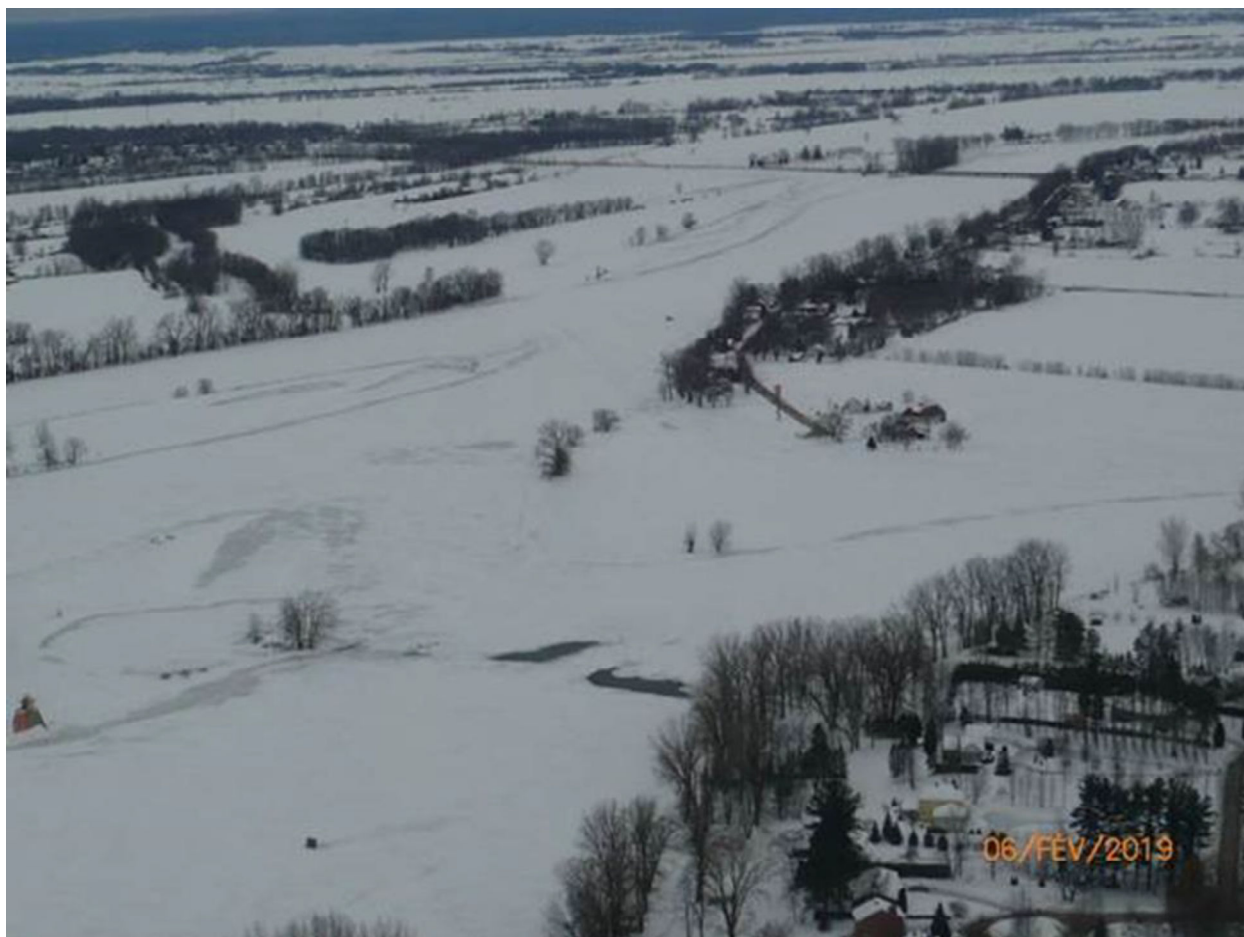
Photo 8.3 Reversoir 4 – Zone libre de glace en aval des ouvrages (6 février 2019)

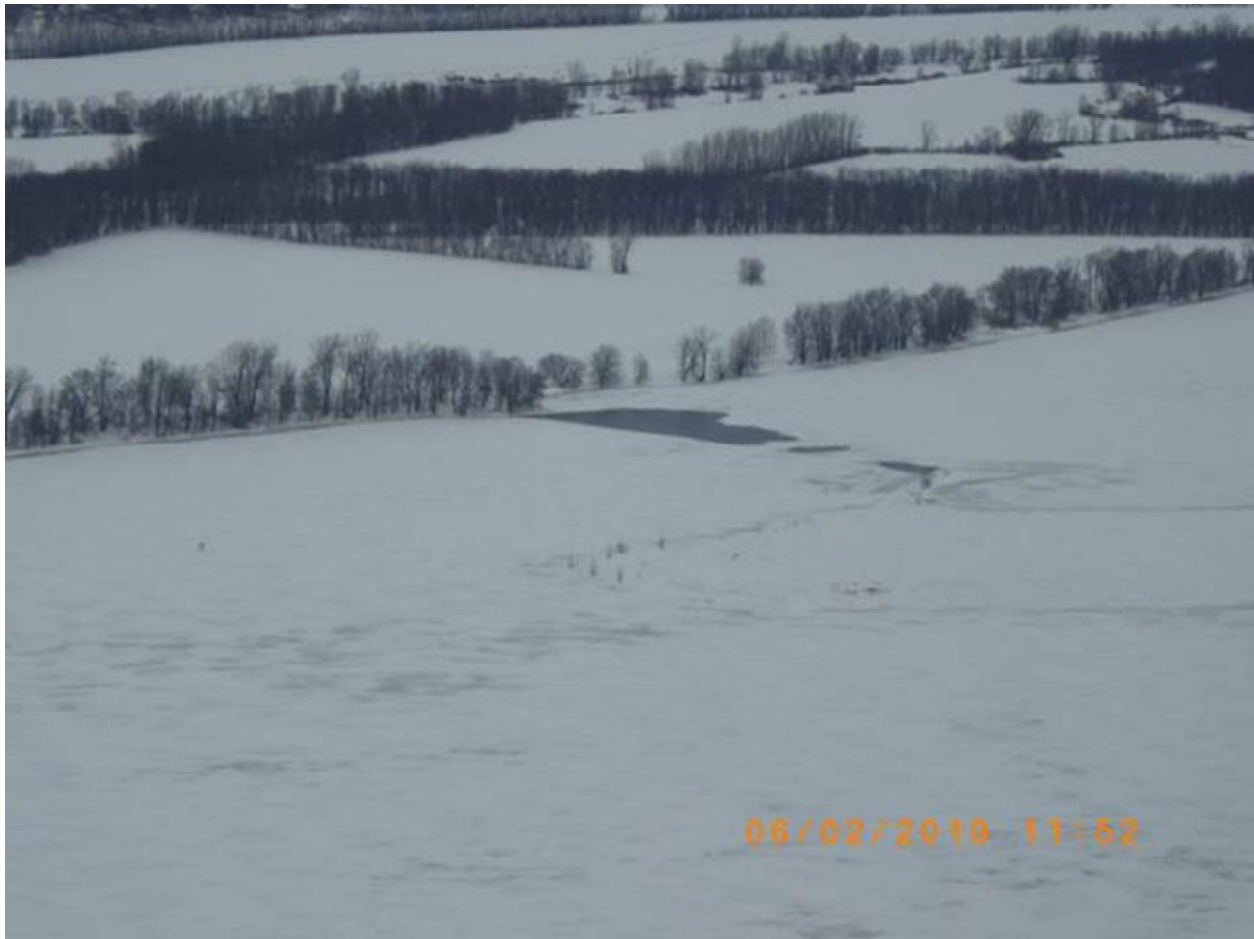
Photo 8.4 Reversoir 5 – Zone libre de glace en aval des ouvrages (6 février 2019)
