# **Rapport de caractérisation des habitats du poisson, versoirs de l'archipel du Lac Saint-Pierre, Québec**

Services publics et Approvisionnement Canada (SPAC)

<b>Titre du projet</b>	SPAC - Caractérisation des habitats du poisson
<b>Titre du document</b>	Rapport de caractérisation des habitats du poisson, repositoires de l'archipel du Lac Saint-Pierre
<b>Numéro de projet</b>	12556326-01 (2) – Rév.2
<b>Nom du fichier</b>	12556326-RPT-2-01-Rév. 2-Compte-rendu des travaux.2022.docx

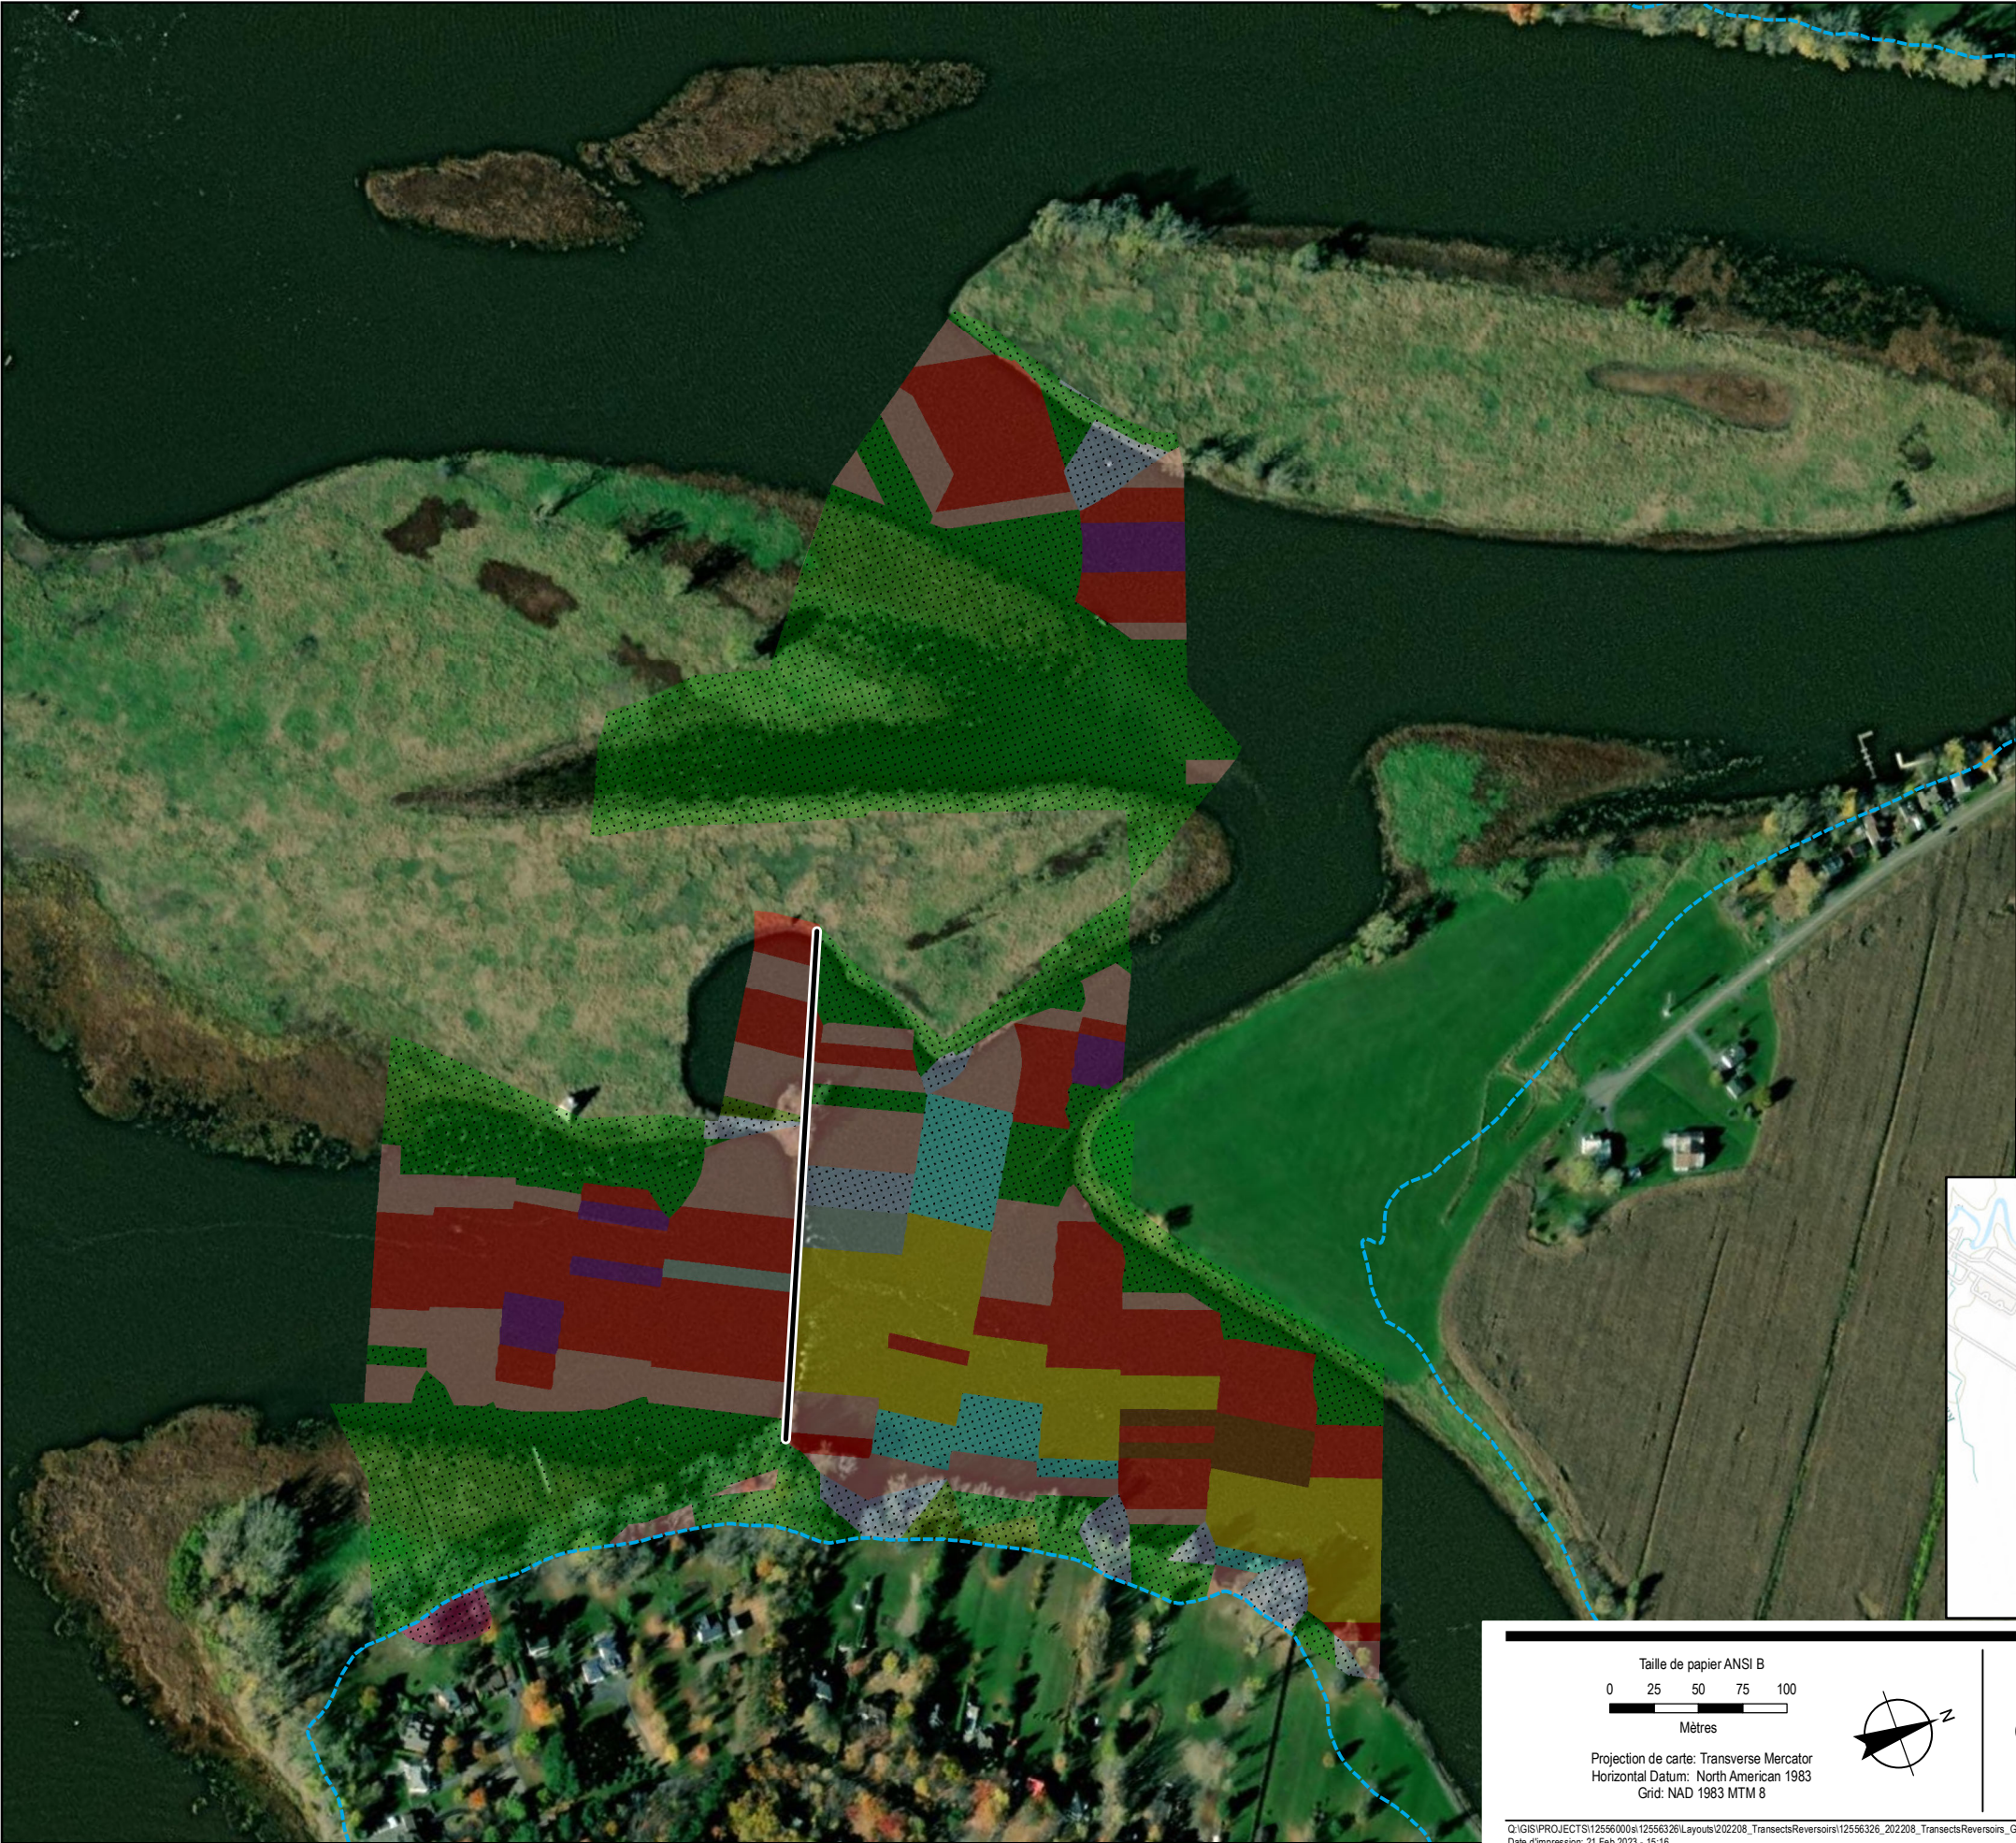
**FIGURE 9**

Bien que l'habitat n<sup>o</sup> 21 est désigné comme frayère pour les poissons lithophiles en eaux vives, ceci s'applique principalement aux frayères potentielles de salmonidés. Les frayères de salmonidés ne sont pas représentées dans le tronçon du fleuve Saint-Laurent et de ses grands affluents (annexe A). Un total de 11 906 m<sup>2</sup> de ce type d'habitat se retrouve dans les zones à l'étude des cinq reversoirs, dont 58 % en aval du reversoir 4 (figure 9).

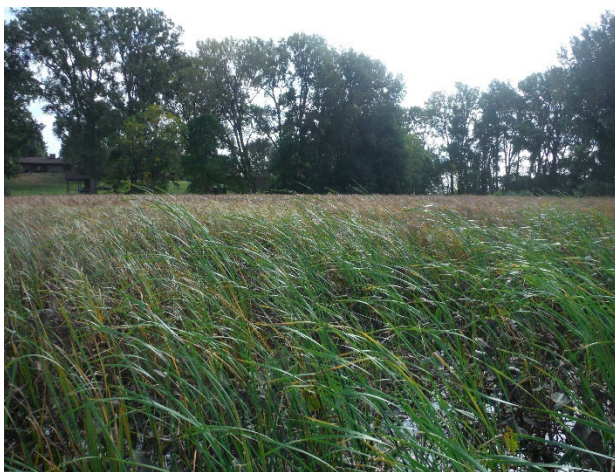
**Photo 2**      **Reversoir 4, visibilité au transect 1**  
(N/Réf. GOPR6072.MP4) 27 septembre 2021

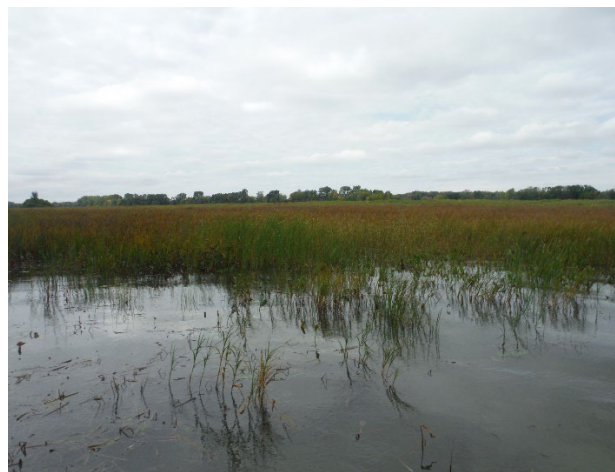
**Photo 3**      **Reversoir 4, marais, transect 1, côté est**  
(N/Réf. DSCF6407) 27 septembre 2021

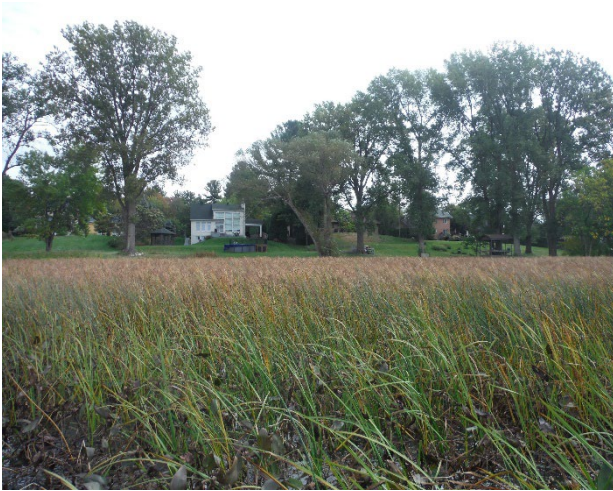
**Photo 4**      **Reversoir 4, marais, transect 2 côté ouest**  
(N/Réf. DSCF6411) 27 septembre 2021

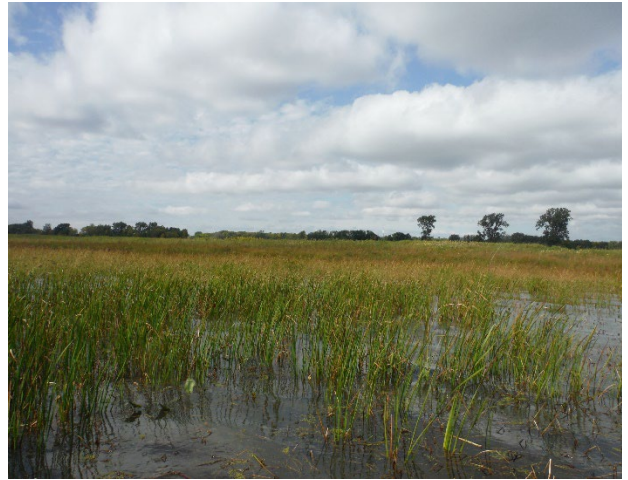
**Photo 5**      **Reversoir 4, marais, transect 2, côté est**  
(N/Réf. DSCF6410) 27 septembre 2021

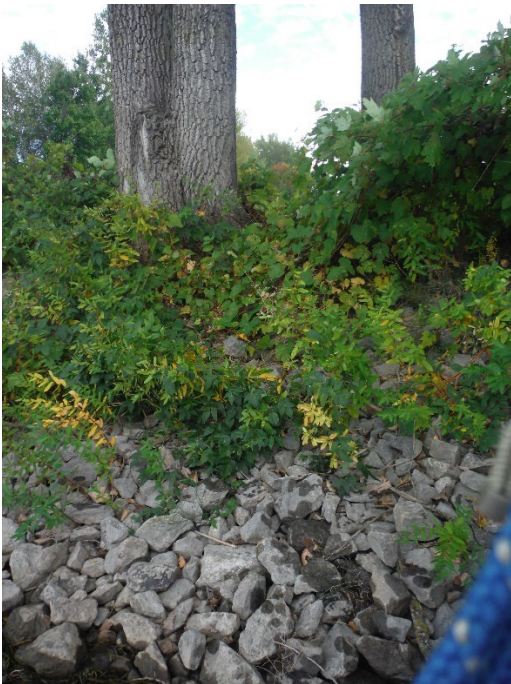
**Photo 6**      **Reversoir 4, marais, transect 2 côté ouest**  
(N/Réf. DSCF6411) 27 septembre 2021

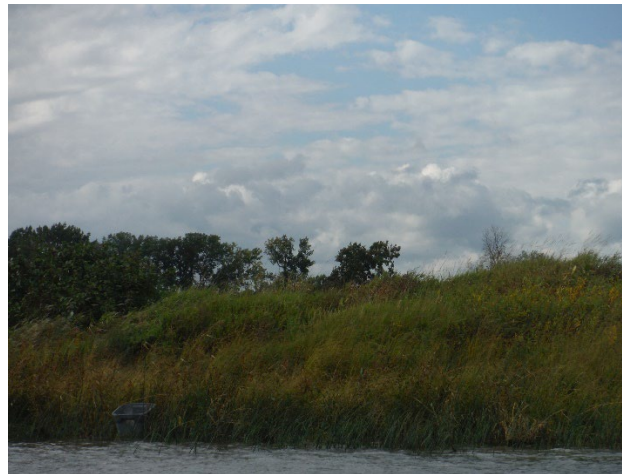
**Photo 7**      **Reversoir 4, rive rocheuse, transect 9, côté est**  
(N/Réf. DSCF6412) 27 septembre 2021

Près de la moitié (48 %) des habitats correspondant à ces frayères (9 922 m<sup>2</sup>) sont localisés dans la zone à l'étude du reversoir 4. Leur emplacement est surtout sur la rive nord-est en aval du reversoir, où il y a des maisons et des pelouses donnant sur une rive rocheuse (photos 7 et 47). On les retrouve aussi au centre du chenal immédiatement en aval du reversoir et sur la pointe de la presqu'île enrochée (section amont de l'enrochement du reversoir [photo 45, figure B4]).

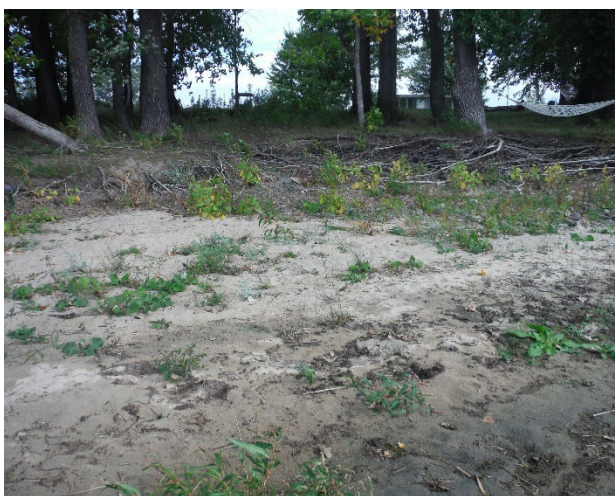
**Photo 8**      **Reversoir 4, marais, transect 9, côté ouest**  
(N/Réf. DSCF6413) 27 septembre 2021

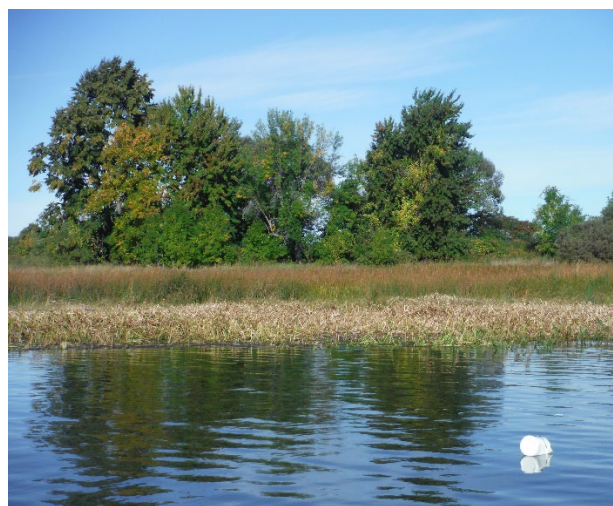
**Photo 9**      **Reversoir 2, rive sablonneuse, transect 1, côté est (N/Réf. DSCF6416) 27 septembre 2021**

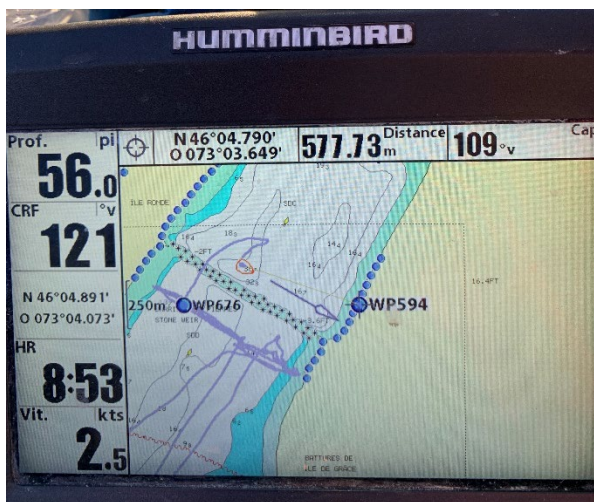
**Photo 13** Profondeur (56 pi ou 17,1 m) et vitesse d'écoulement (2,5 nœuds ou 1,3 m/s) mesurées à l'endroit du reversoir 2  
28 septembre 2021 (N/Réf. reversoir 2.jpg)

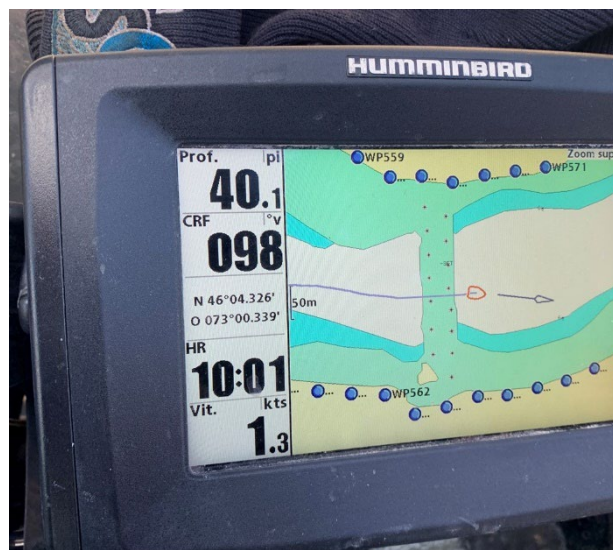
**Photo 14** Profondeur (40,1 pi ou 12,2 m) et vitesse d'écoulement (1,3 nœud ou 0,7 m/s) mesurées à l'endroit du reversoir 1  
28 septembre 2021 (N/Réf. reversoir 1.jpg)

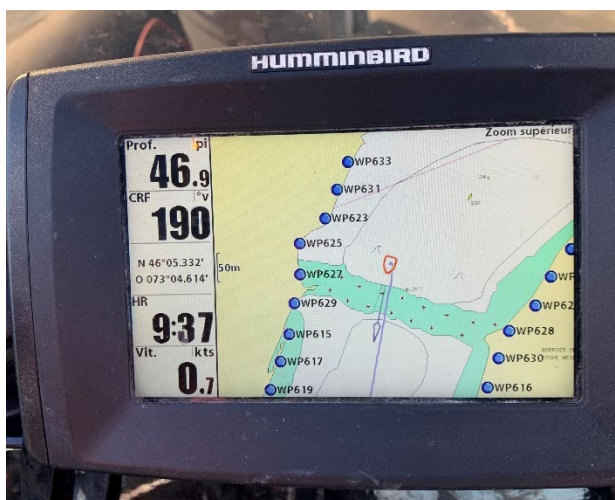
**Photo 15** Profondeur (46,9 pi ou 14,3 m) mesurée à l'endroit du reversoir 3  
28 septembre 2021 (N/Réf. reversoir 3d.jpg)

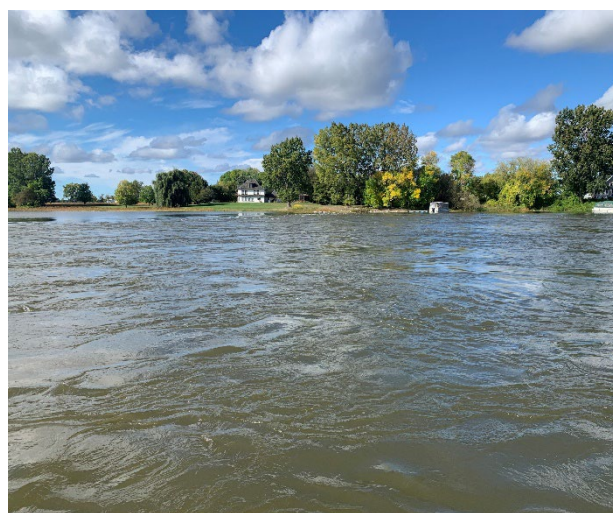
**Photo 16** Reversoir 3, vue vers l'ouest  
28 septembre 2021 (N/Réf. reversoir 3b.jpg)

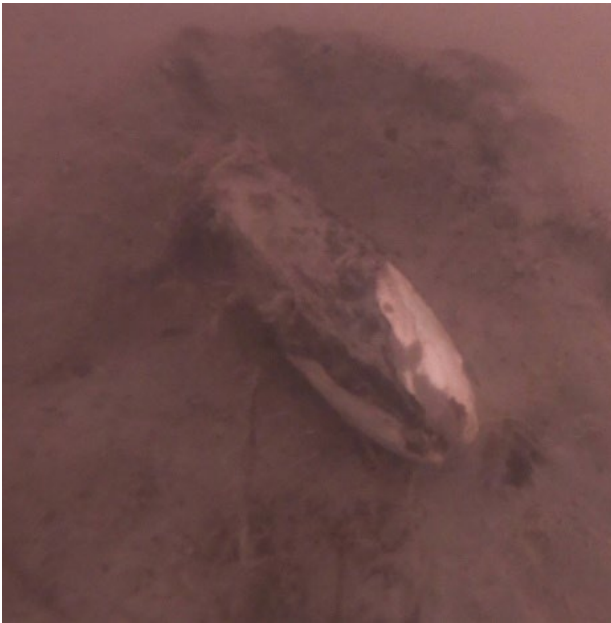
**Photo 17** *Mulette, reversoir 1, transect 3, chaînage 60 m (N/Réf. GH017578-Rev1-3-60m.jpg) 9 septembre 2022*

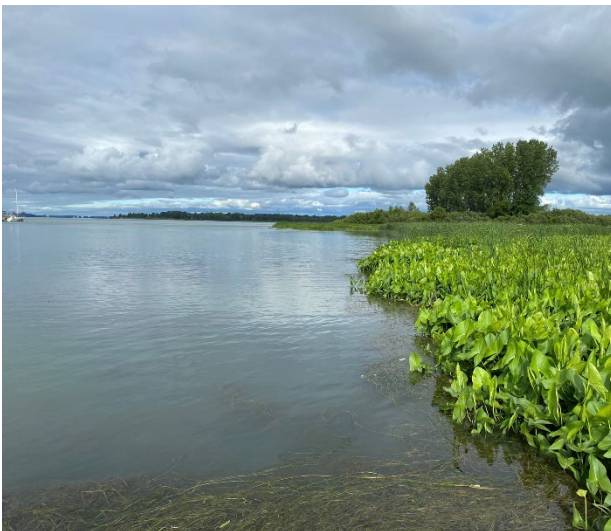
**Photo 19** *Délimitation entre un marais de sagittaire et un herbier submergé de vallisnérie d'Amérique. Reversoir 1, transect 1, chaînage, 150 m; orientation est (N/Réf. IMG\_0092-Rev1-1-150m.jpg) 12 août 2022*

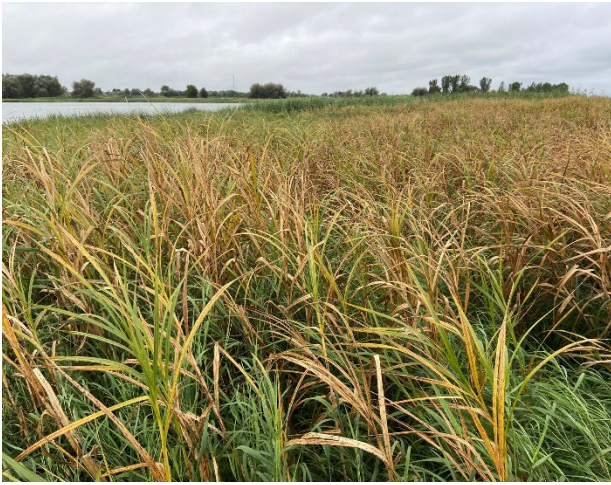
**Photo 21** *Marais avec dominance de scirpe fluviatile, reversoir 1 (N/Réf. IMG\_3049-Rev1-Rive.JPEG) 20 septembre 2022*

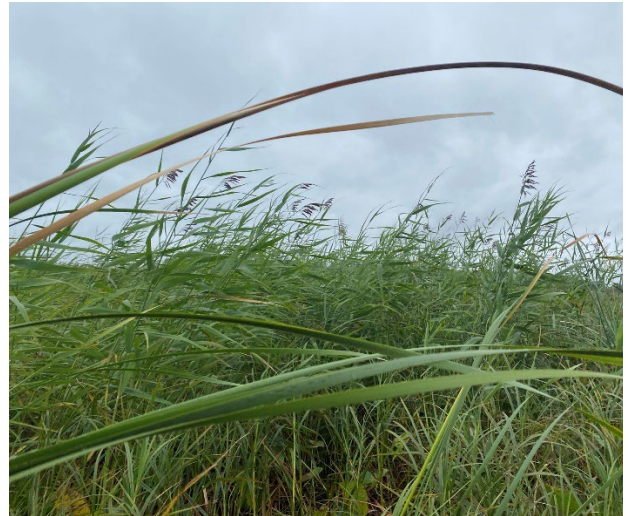
**Photo 22** *Prairie humide composée de monoculture de roseau commun (EEE), reversoir 1 (N/Réf. IMG\_0365-Rev1-Rive.JPEG.) 20 septembre 2022*

Des prairies humides ont été observées sur les deux rives, elles sont constituées de colonies de roseaux communs (*Phragmites australis*) ou d'alpiste roseau, deux EVEC (photo 22). De plus, des plants de butome à ombelle (*Butomus umbellatus*) et de salicaire commune (*Lythrum salicaria*) ont été observés dans les marais sur les deux rives.

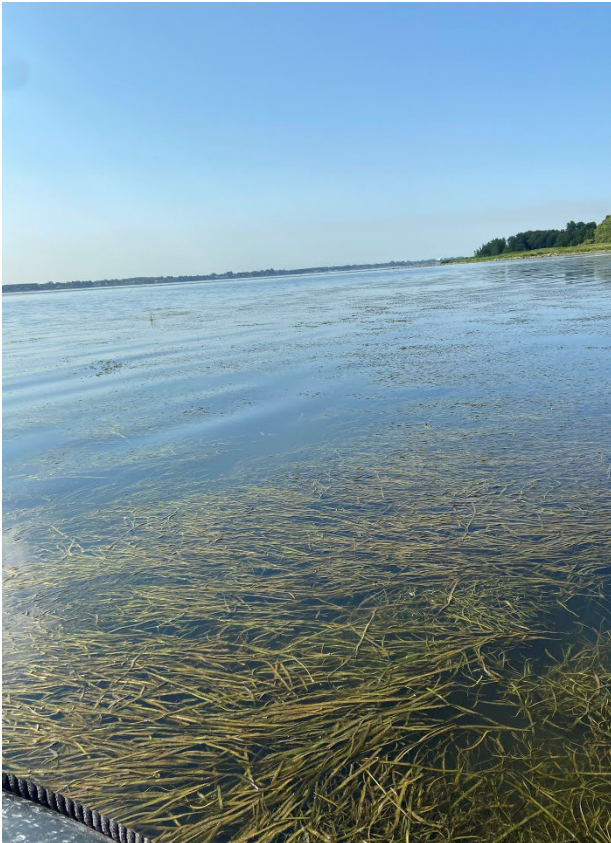
**Photo 23** *Herbier submergé de vallisnérie d'Amérique, vue du bateau vers le reversoir 2 (orientation ouest), transect 13, chaînage 740 m (N/Réf. IMG\_2731-Rev2-13-740m.JPEG) 8 septembre 2022*

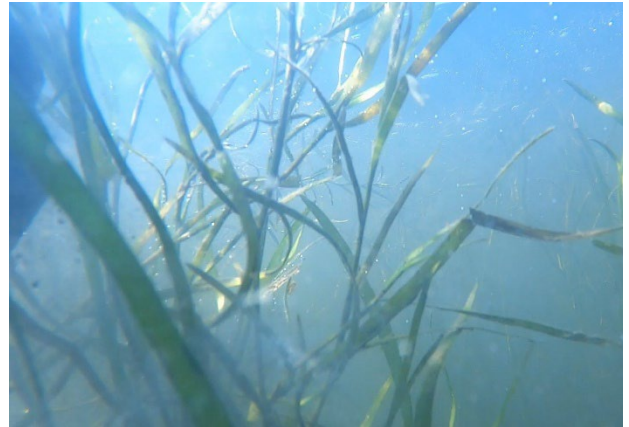
**Photo 24** *Herbier submergé de vallisnérie d'Amérique, vue du plongeur, reversoir 2, transect 13, chaînage 740 m (N/Réf. GH018828-Rev2-13-S1-740m.jpg) 8 septembre 2022*

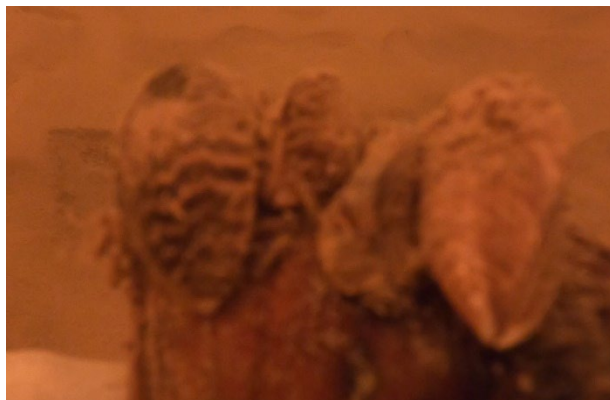
**Photo 26** *Moules zébrées (EEE) sur une mulette, reversoir 2, transect 11, segment 1, chaînage 10 m (N/Réf. GH018822-Rev2-11-S1-10m.jpg) 8 septembre 2022*

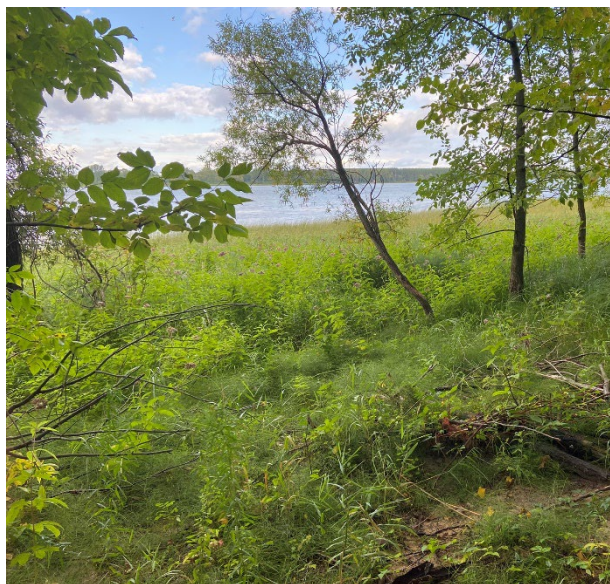
**Photo 29** *Marais avec dominance de sagittaire, quenouille et rubanier à gros fruit, ainsi qu'une présence de butome à ombelle (EEE), reversoir 22 (N/Réf. IMG\_3361-Rev2-Rive.JPEG) 22 septembre 2022*

La rive nord-ouest (A) présente un marais composé de sagittaires, de rubaniers à gros fruit, de scirpes fluviatiles, de scirpes d'Amérique, de scirpes aigus et de quenouilles (*Typha sp.*) (photos 29 et 30). Ce marais est d'une largeur d'environ 100 m en amont du reversoir et de 60 m en aval du reversoir. Plus haut sur la rive, on retrouve une prairie humide qui est composée en partie de colonies de roseaux communs ou d'alpistes roseau. Entre ces colonies d'EVEE, la prairie est dominée par la spartine. Cette prairie se termine à la limite du littoral, à l'exception d'une section entre les transects T8 et T9 où un marécage arborescent de saule est présent (photo 31). Aucune perturbation anthropique n'a été observée sur cette rive.

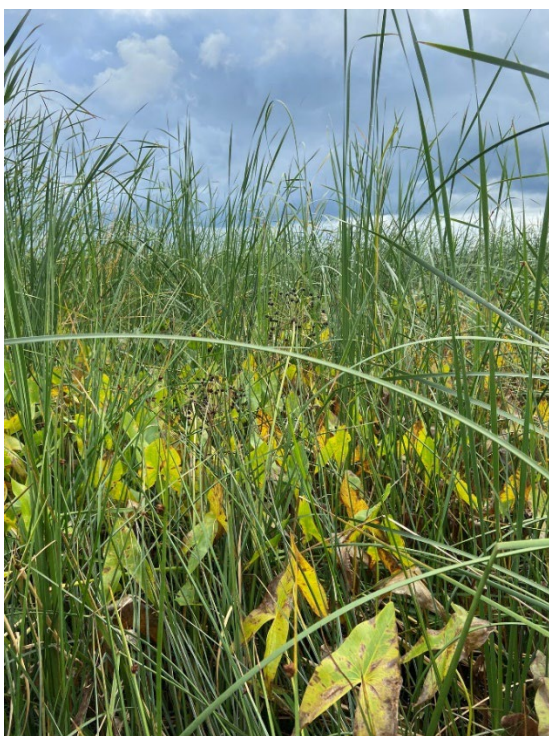
**Photo 30** *Délimitation entre un marais de quenouilles et un herbier submergé de vallisnerie d'Amérique, reversoir 2 (N/Réf. IMG\_3384-Rev2-Rive.JPEG) 22 septembre 2022*

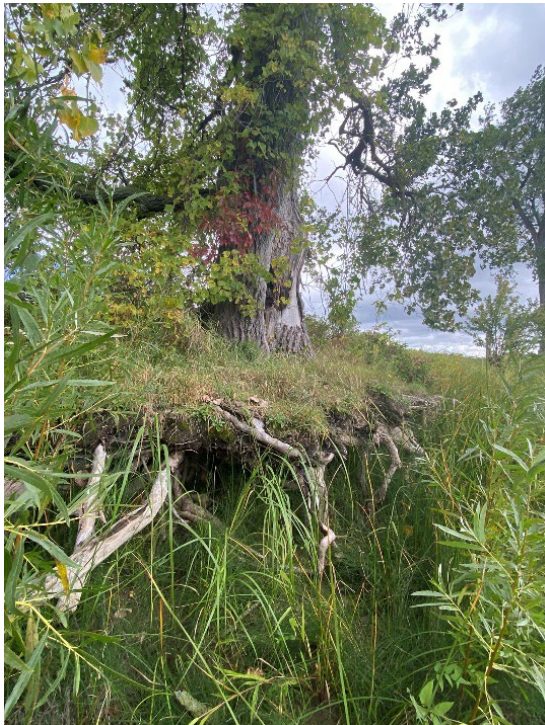
**Photo 31** *Racines d'arbre hors du sol avec érosion, reversoir 2, (N/Réf. IMG\_3383-Rev2-Rive.JPEG) 22 septembre 2022*

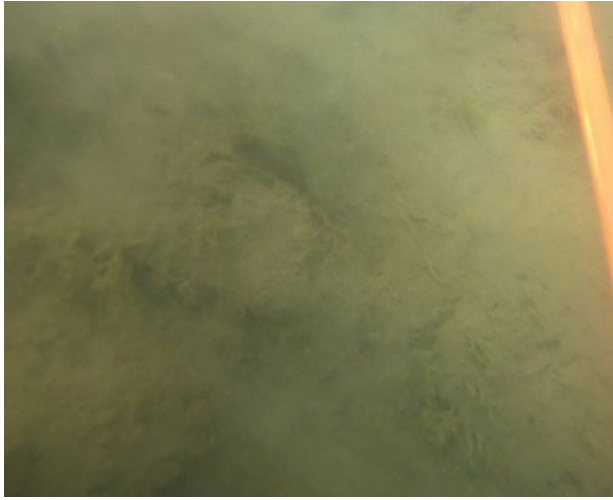
**Photo 32** Substrat fin, reversoir 3, transect 9, chaînage 10 m (N/Réf. GH017600-Rev3-9-10m.jpg) 14 août 2022

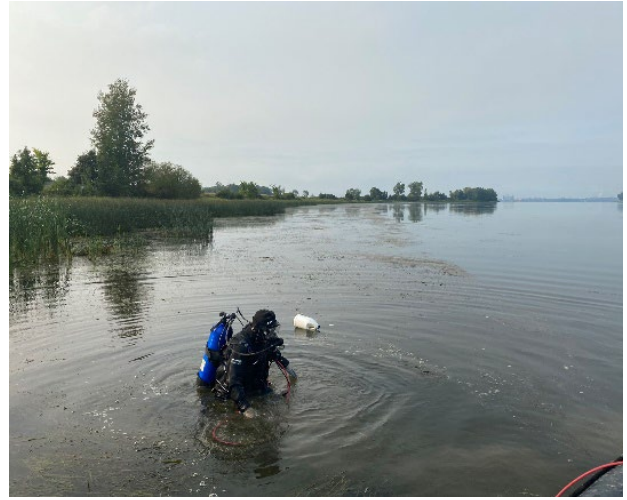
**Photo 33** Plongeur dans un herbier de vallisnérie d'Amérique avec faible profondeur et substrat fin, reversoir 3, transect 2, chaînage 0 m (N/Réf. IMG\_0270-Rev3-2b-0m) 10 septembre 2022

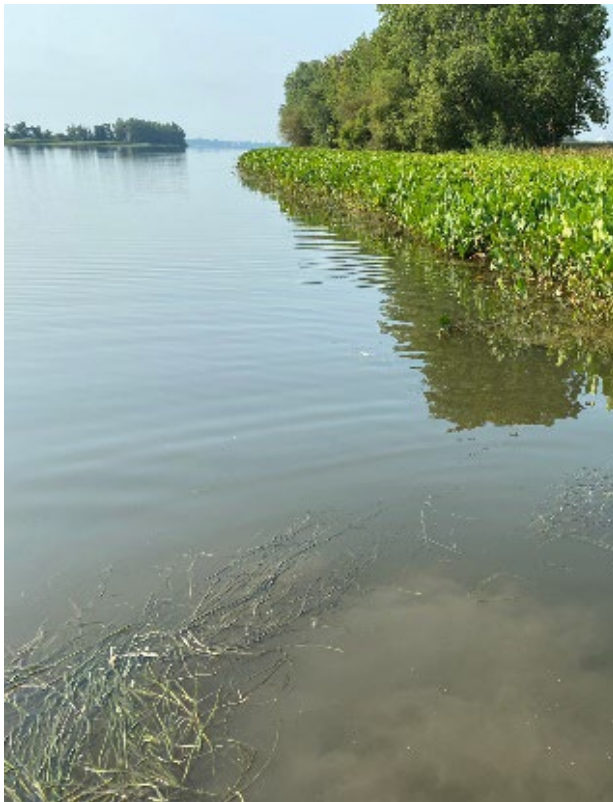
**Photo 35** Marais de scirpe aigu, sagittaire et rubanier à gros fruits, reversoir 3 (N/Réf. IMG\_2897-Rev3-Rive.JPEG) 19 septembre 2022

La rive sud-est (B), du centre vers la cote de crue de récurrence 2 ans, est constituée d'un marais composé de sagittaire, de scirpe d'Amérique et de scirpe aigu (photo 35). Le marais est d'environ 40 m de large en amont et de 20 m de large en aval du reversoir 3 (figure 8). Il est suivi d'une mince bande de prairies humides dominées par l'alpiste roseau ou le roseau commun (photo 36). L'habitat riverain se termine par une mince bande de marécages arborescents dominés par le saule, le peuplier deltoïde, l'érable argenté et le cornouiller hart-rouge. Un secteur agricole a été observé à la limite de la cote de crue de récurrence 2 ans.

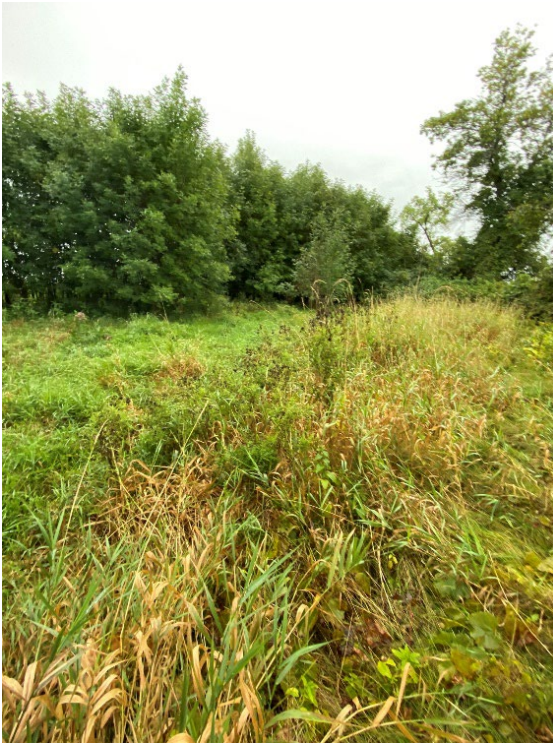
**Photo 36** *Prairie humide avec dominance d'algiste roseau (EEE), reversoir 3 (N/Réf. IMG\_2885-Rev3-Rive.JPEG) 19 septembre 2022*

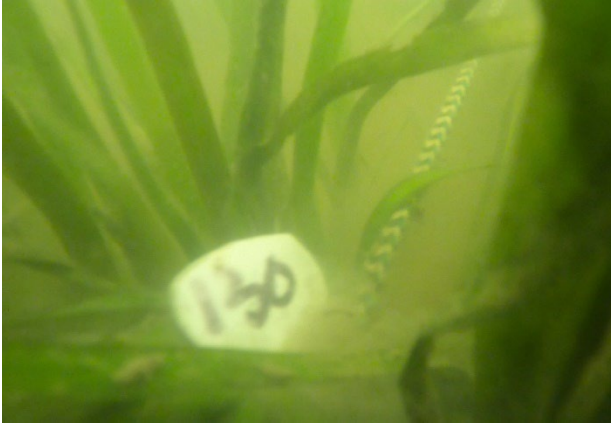
**Photo 39** *Herbier de vallisnérie d'Amérique sur un substrat fin; reversoir 4, transect 11, chaînage 130 m (N/Réf. GH047549-Rev4-11-130m.jpg) 9 août 2022*

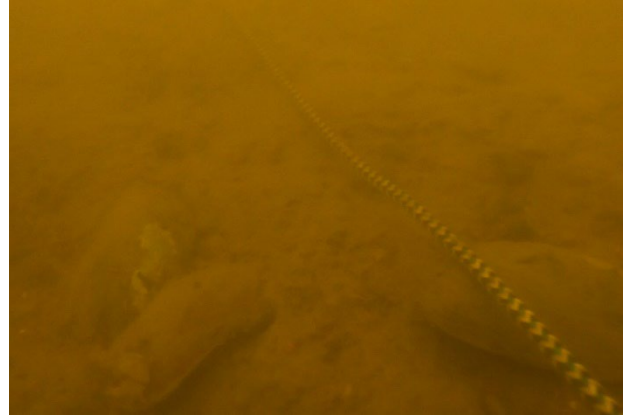
**Photo 40** *Mulettes et cailloux, eaux turbides, reversoir 4, transect 7, chaînage 10 m (N/Réf. GH018782-Rev4-7-10m.jpg) 6 septembre 2022*

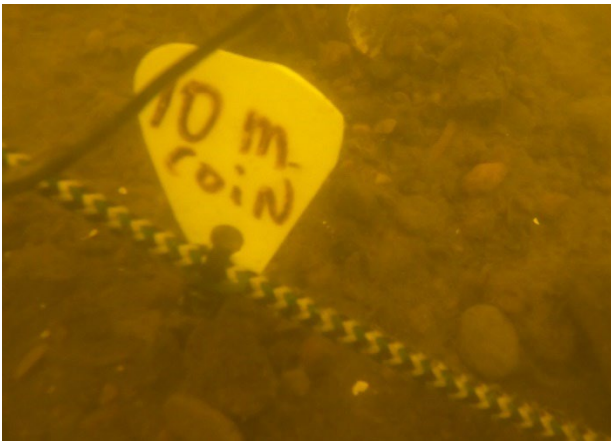
**Photo 41** *Graviers et coquillages de mulettes, présence de vallisnérie d'Amérique, reversoir 4, transect 10, chaînage 10 m (N/Réf. GH018791-Rev4-10-10m.jpg) 6 septembre 2022*

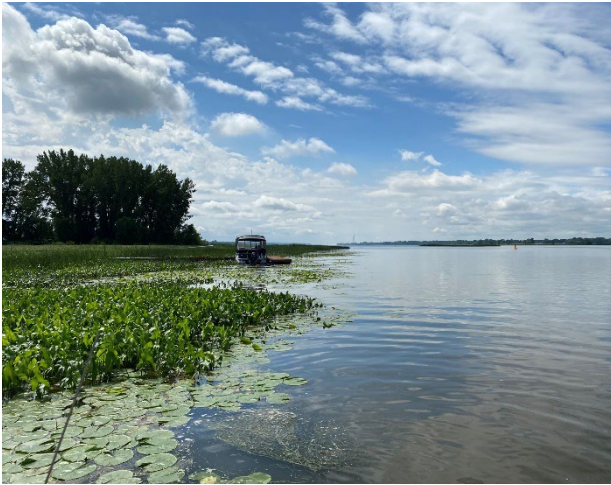
**Photo 43**      *Herbiers de sagittaire, nymphéa odorant, et vallisnérie d'Amérique, en amont du reversoir 4 au transect 4, chaînage 0 m (N/Réf. IMG\_0077-Rev4-4-0m.JPEG). 11 août 2022*

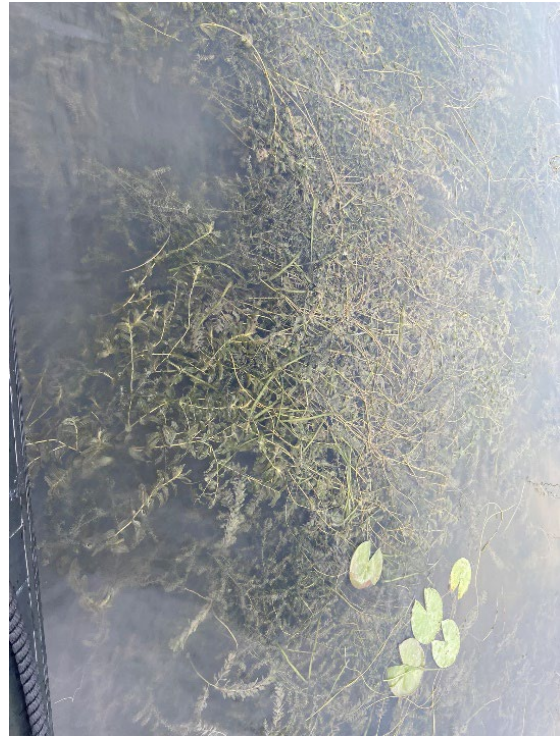
**Photo 44**      *Herbier d'élodée du Canada, de nénuphars, de potamot de Richardson et de vallisnérie d'Amérique, reversoir 4, transect 6, chaînage 220 m (N/Réf. IMG\_2660-Rev4-6-220m.JPEG) 6 septembre 2022*

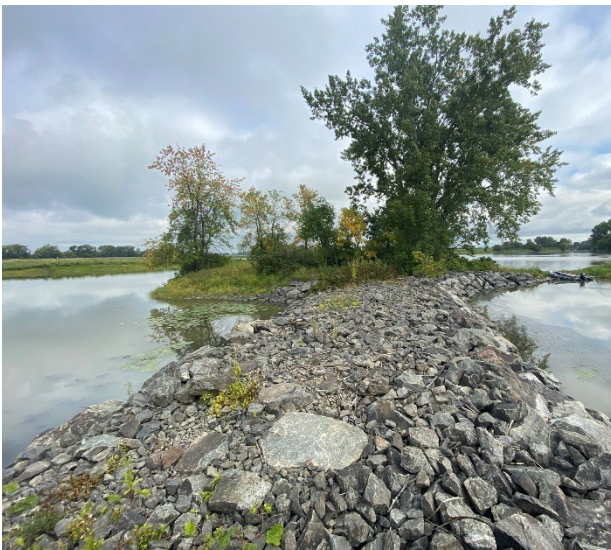
**Photo 46**      *Baie avec enrochements grossiers à l'ouest du reversoir 4, transect 5 (N/Réf. IMG\_3154-Rev4-Rive.JPEG) 21 septembre 2022*

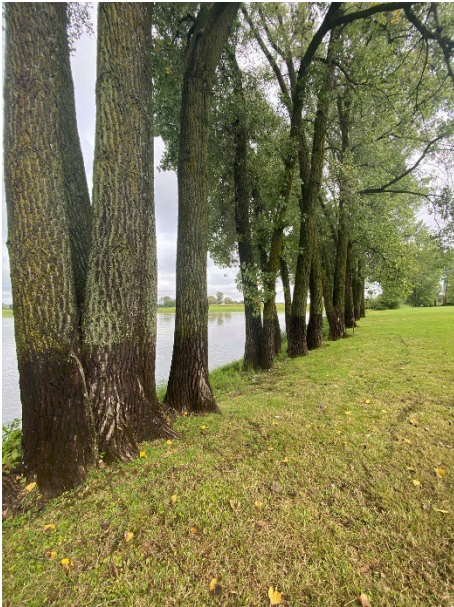
**Photo 47** Terrain gazonné et troncs d'arbres avec lignes de démarcation d'eau, berge ouest en aval du reversoir 4, vue vers le nord (N/Réf. IMG\_3122-Rev4-Rive.JPEG) 21 septembre 2022

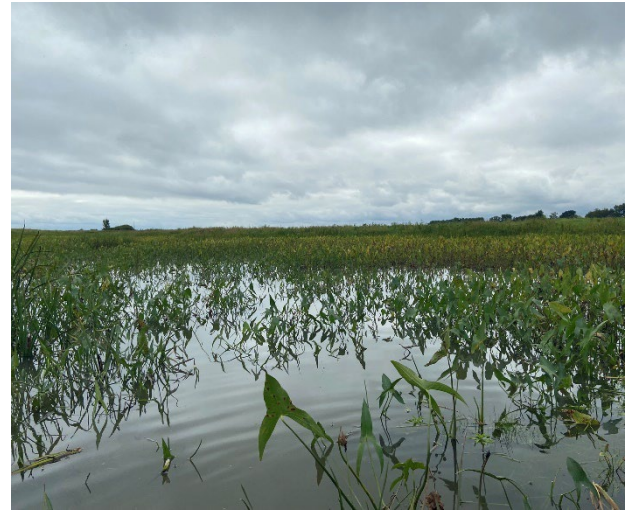
**Photo 48** Marais de sagittaire dans l'embouchure de la zone inondée au nord de l'île aux Cochons, vue vers le sud (N/Réf. IMG\_3184-Rev4-Rive.JPEG) 21 septembre 2022

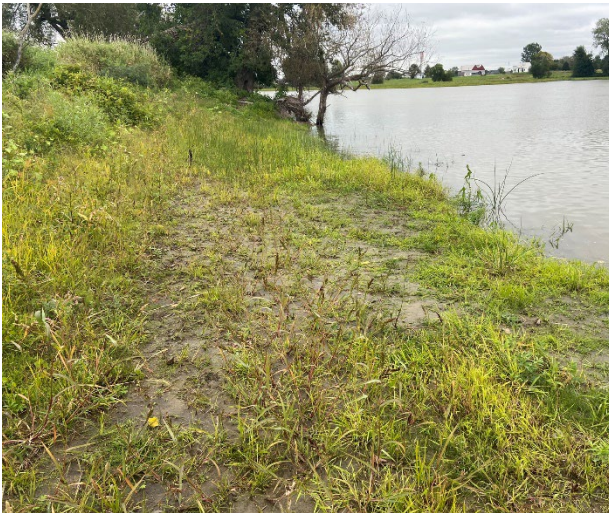
**Photo 49** Berge avec substrat sableux et alpeste roseau (EEE), rive est de l'île du Sablé, en aval et à l'ouest du reversoir 4 (N/Réf. IMG\_3221-Rev4-Rive.JPEG)

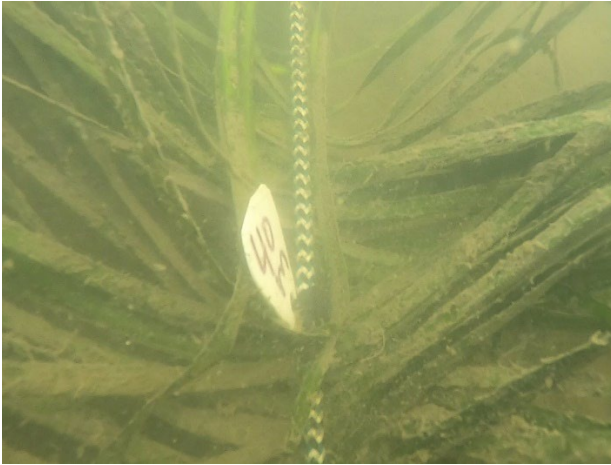
**Photo 50** *Herbier de vallisnérie d'Amérique avec beaucoup de matières en suspension, reversoir 5, transect 12, chaînage 40 m (N/Réf. GH018802-Rev5-12-40m.jpg) 7 septembre 2022*

Le substrat rencontré sur l'ensemble de la zone à l'étude du reversoir est principalement du limon, tant sur les rives qu'au centre du chenal (photos 50 et 51). À l'endroit du reversoir, et sur une distance de 25 m en amont et 175 m en aval, le substrat est composé de gravier, de caillou et de galets en proportions variables.
