RAPPORT SR1

RÉFECTION DES REVERSOIRS DE L'ARCHIPEL DU LAC SAINT-PIERRE

VERSION FINALE

COENTREPRISE NORDA STELO / HARBOURSIDE / COLDWATER

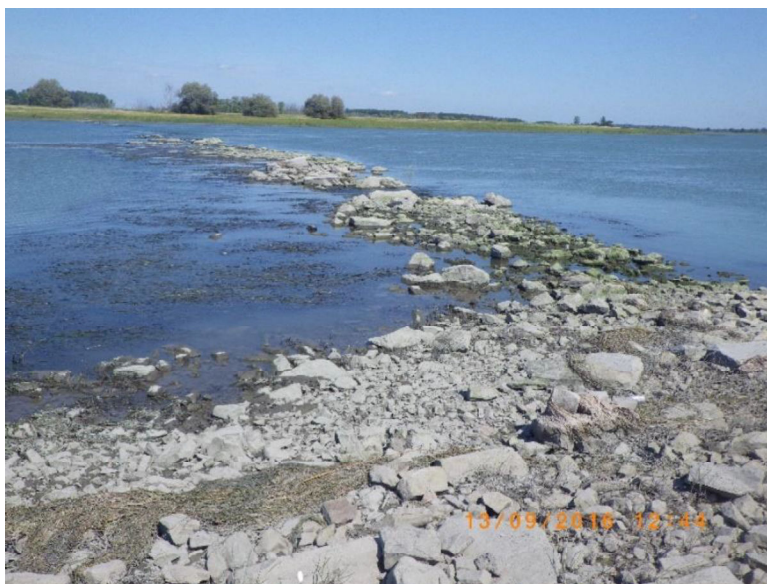
Selon ce qu'il est possible de constater sur la vue en profil tirée du relevé bathymétrique effectué en 2021, à son niveau le plus bas, la crête est 1,54 m inférieure au niveau de conception initiale alors que Métivier et Doyon (2019) indiquent une valeur de 2,23 m. Le profil présenté à la figure 3.2, indique peu de différence entre les profils de 2017 et 2021, selon l'axe utilisé. Mentionnons que les différences entre les élévations présentées dans le tableau 3.1 et celles décrites dans cette section et les subséquentes sont possiblement attribuables à l'emplacement où la crête a été positionnée sur le relevé. En effet, ne connaissant pas l'emplacement géographique exacte des coupes longitudinales du relevé de 2017, la ligne d'axe a été positionnée en se basant sur ce qui semblait être, à l'œil, le centre ligne de l'ouvrage. Par ailleurs, une photo prise sur le site en 2016 permet de constater l'élévation variable de la crête. En effet, il est possible de remarquer que l'ouvrage est submergé par endroits tandis que certaines sections sont exondées (voir photo 3.1).

Photo 3.1 Reversoir 1 – Photo datant du 13 septembre 2016 (secteur sud)

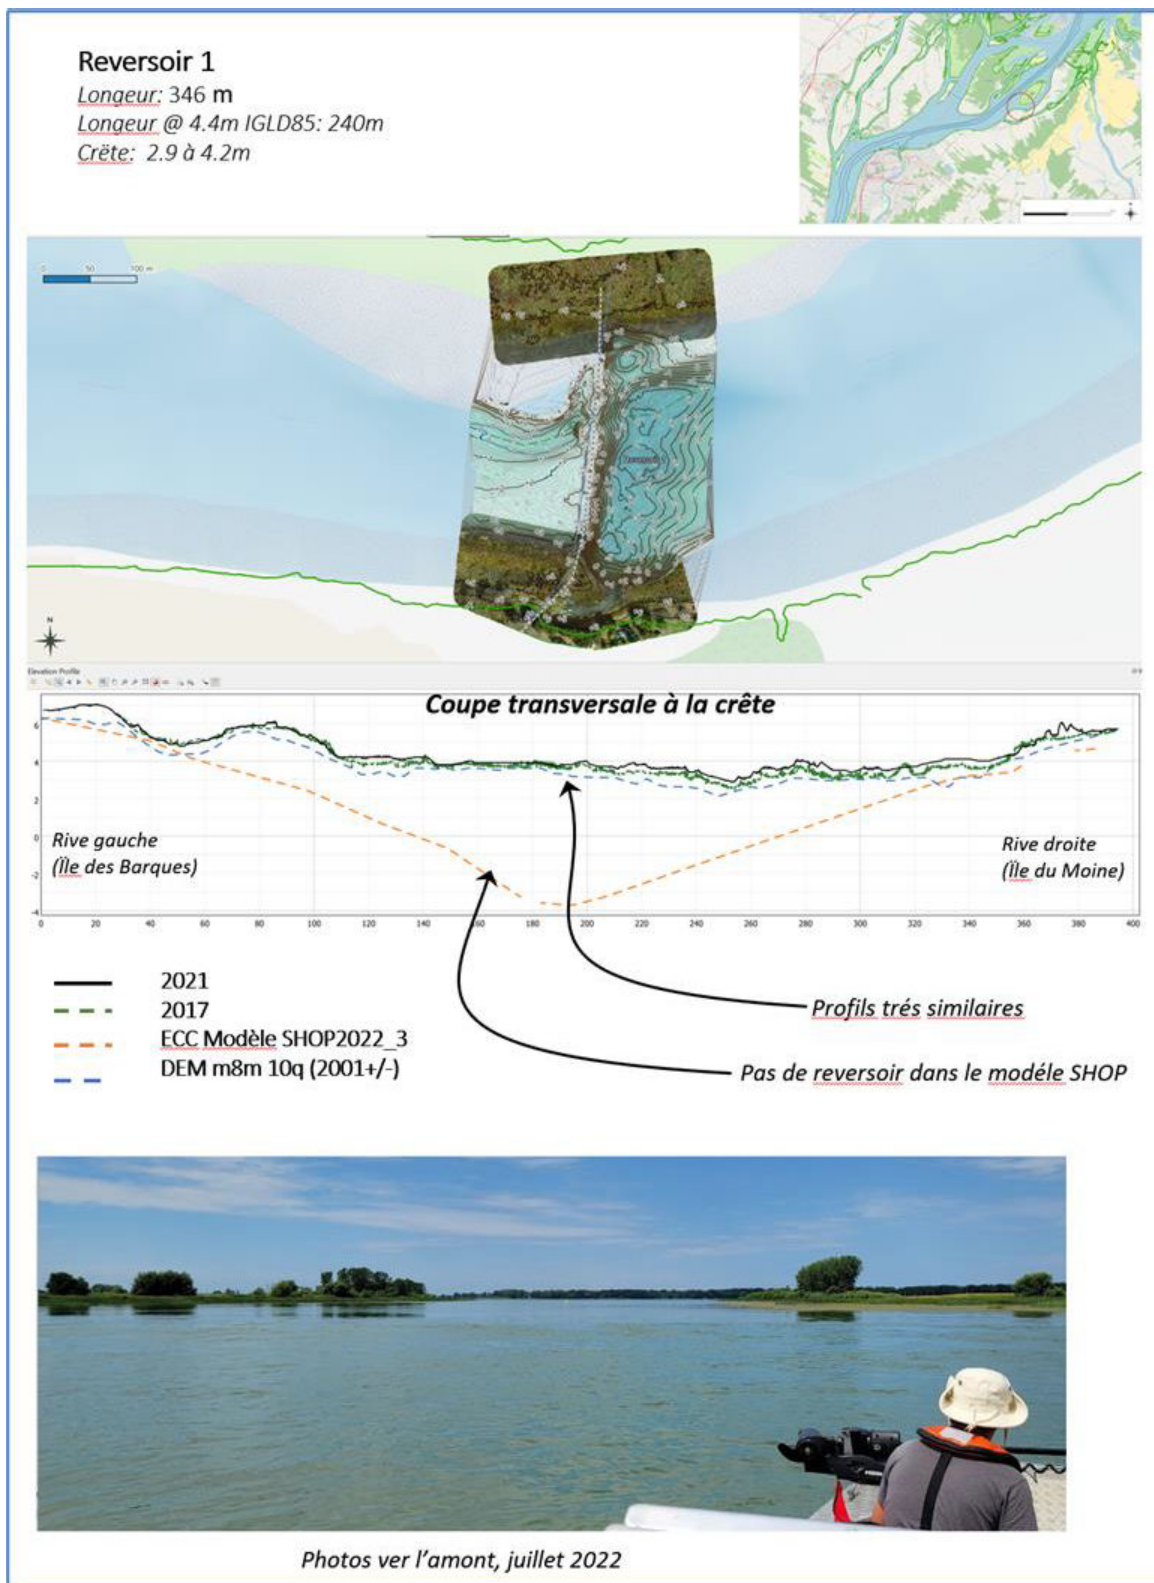
Sur la vue en plan de ce même relevé, il est possible de constater la présence d'une zone d'érosion relativement importante du côté sud de l'ouvrage (île du Moine). Le calibre de la pierre qui compose le reversoir dans son état actuel semble relativement varié. En comparant les coupes transversales de l'ouvrage, il est possible de remarquer que les pentes amont et aval sont plus douces que ce qui était prévu dans la conception initiale. Les pierres qui se trouvaient initialement en crête ont possiblement déboulé sur les flancs de l'ouvrage ce qui explique l'adoucissement des pentes observé.

Figure 3.2 Présentation des données récentes sur le reversoir 1 et son profil longitudinal

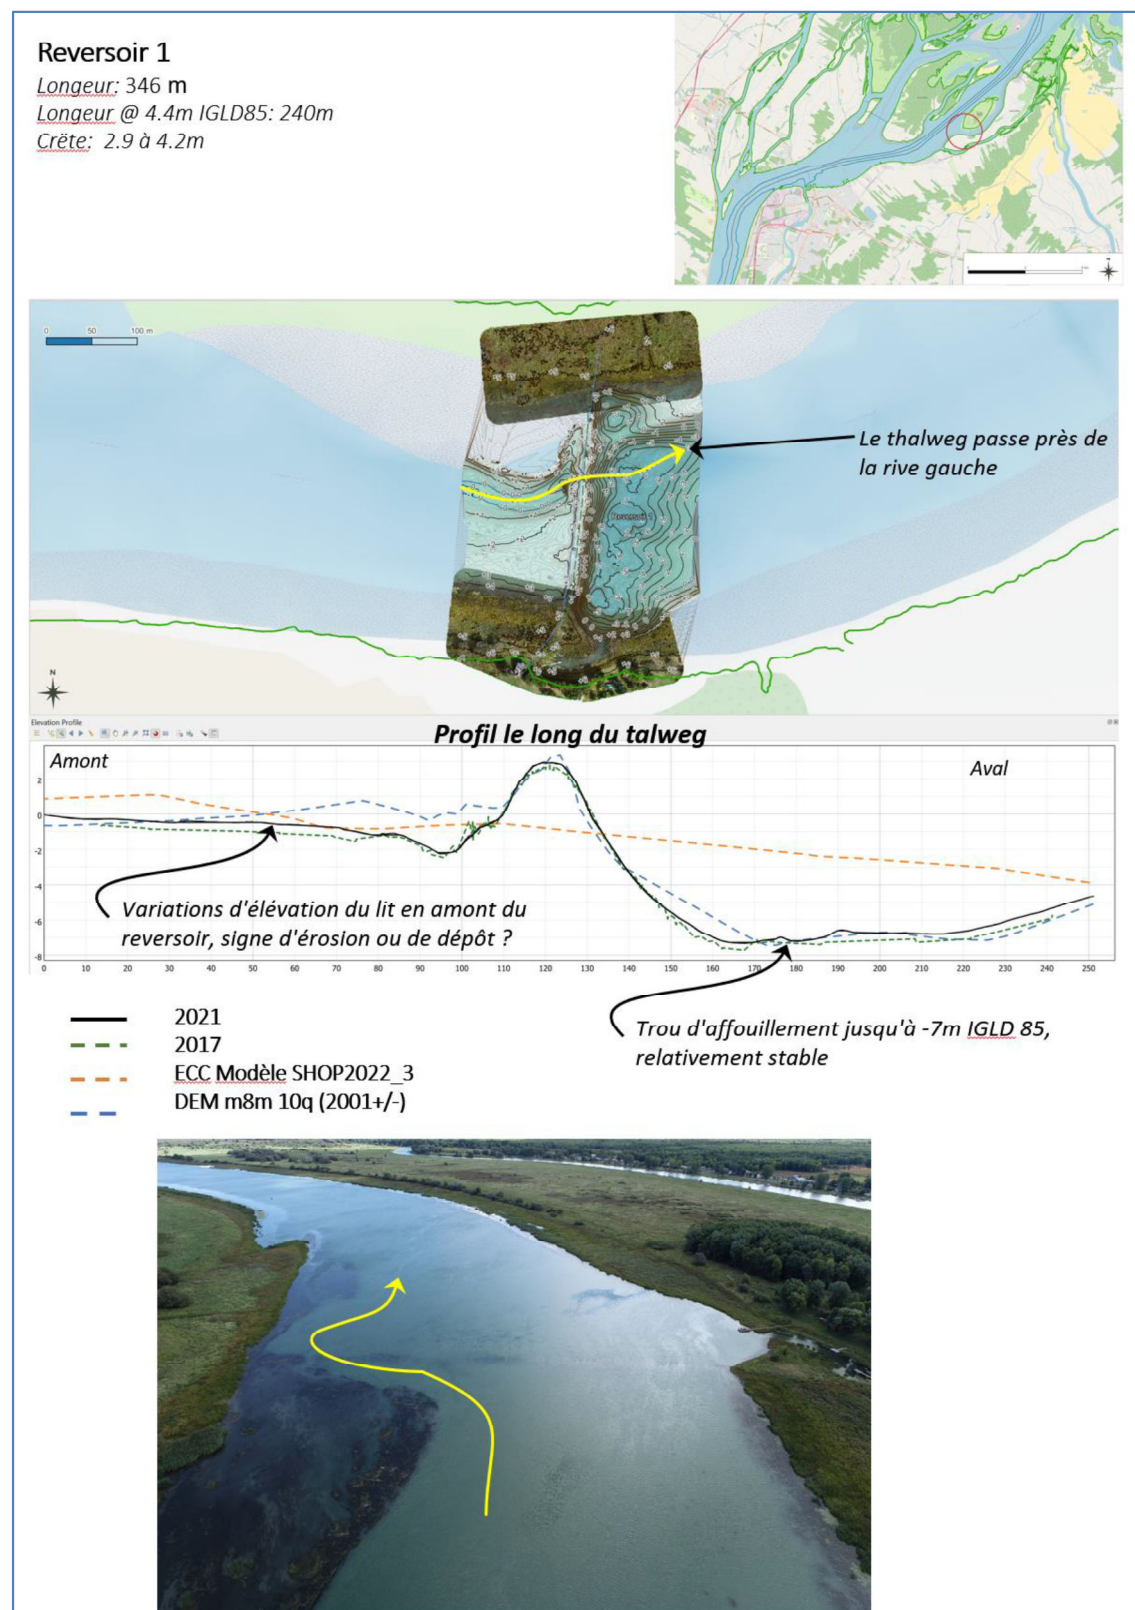
Figure 3.3 Présentation des données récentes sur le reversoir 1 et profil du talweg

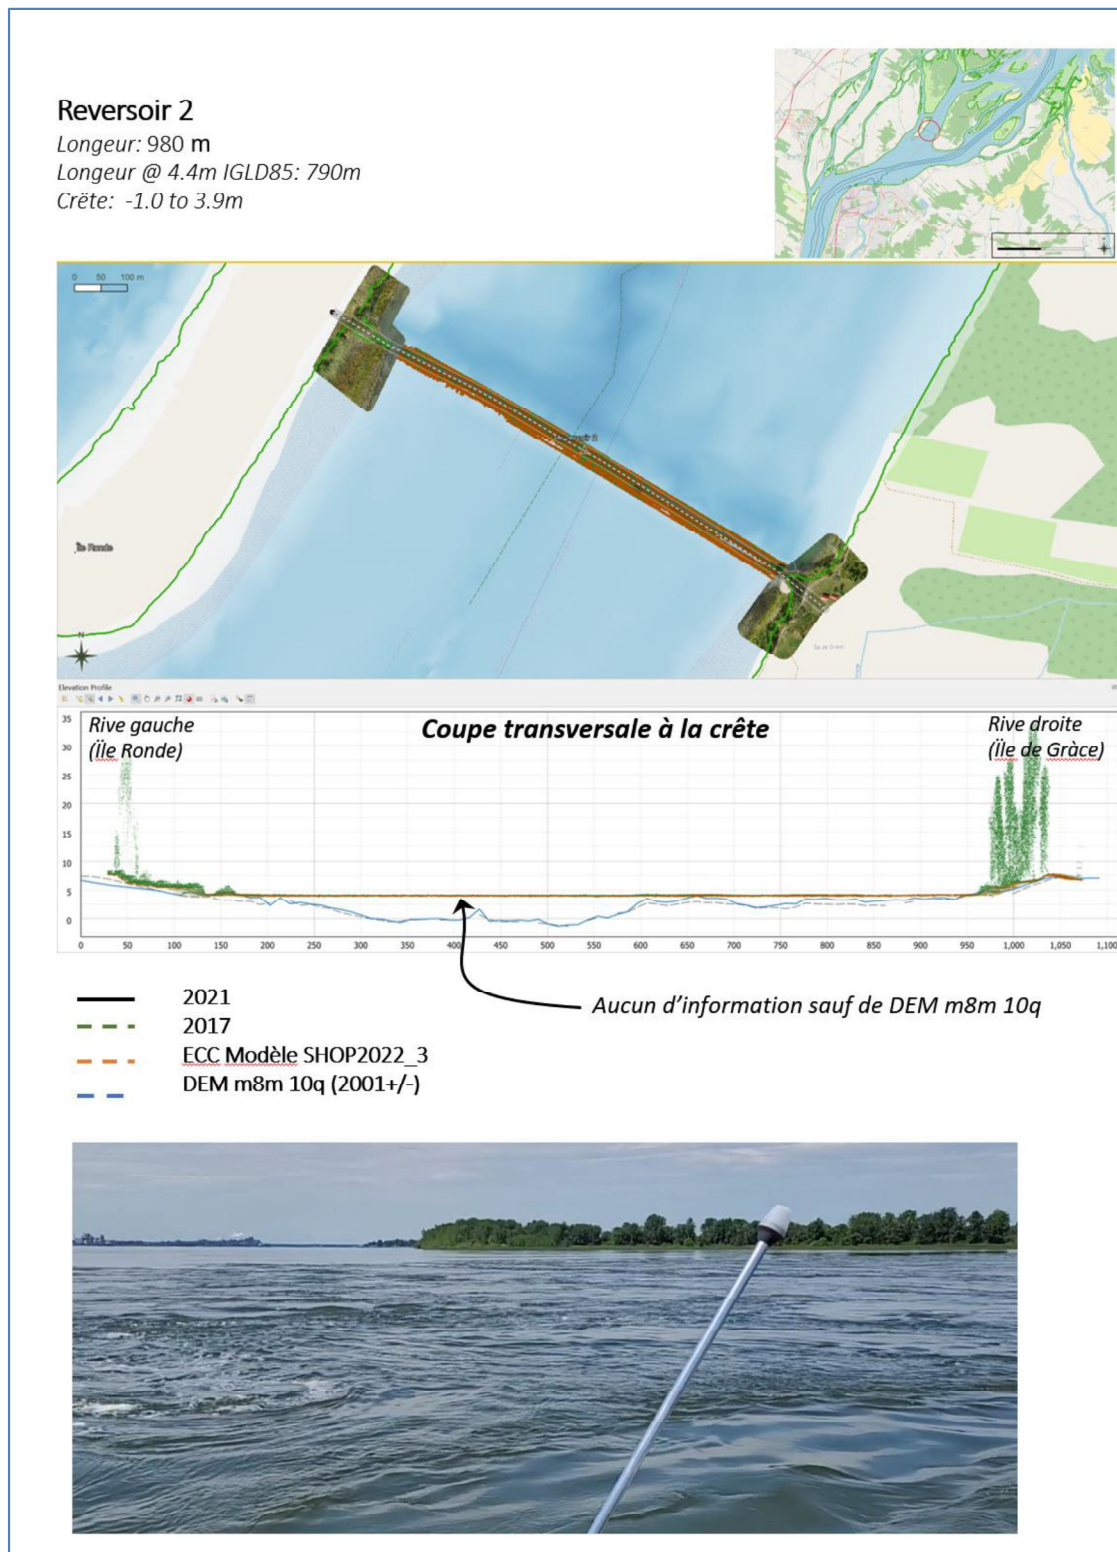
Selon ce qu'il est possible de constater sur le relevé bathymétrique effectué en 2017, l'élévation de la crête à son niveau le plus bas se situe au niveau 2,14 m, soit 2,24 m plus bas que le niveau de conception. Les photos prises sur le site en 2020 permettent de constater l'élévation variable de la crête. En effet, il est possible de remarquer que l'ouvrage est submergé par endroits tandis que certaines sections sont exondées (voir photo 3.2). Sur la vue en plan de ce même relevé, il est possible de constater l'érosion des rives en aval de l'ouvrage. Les pentes amont et aval du reversoir 2 sont également plus douces que les pentes spécifiées dans les plans de construction initiale.

Figure 3.4 Présentation des données récentes sur le reversoir 2 et son profil longitudinal

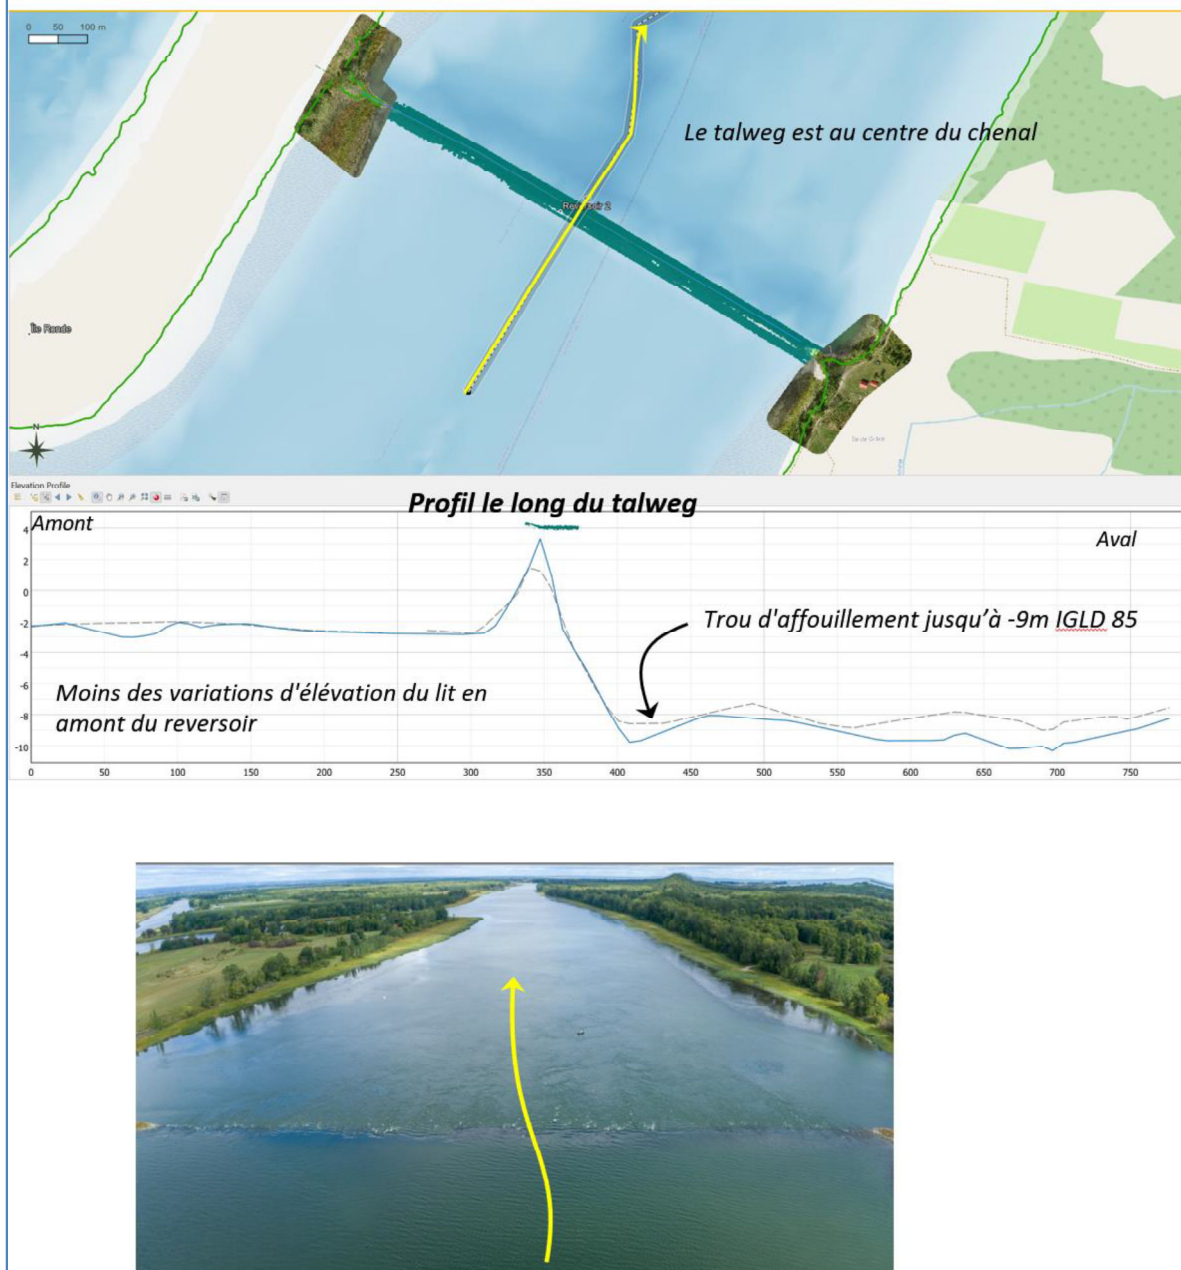
Crête: -1.0 to 3.9m

Figure 3.5 Présentation des données récentes sur le reversoir 2 et profil du talweg

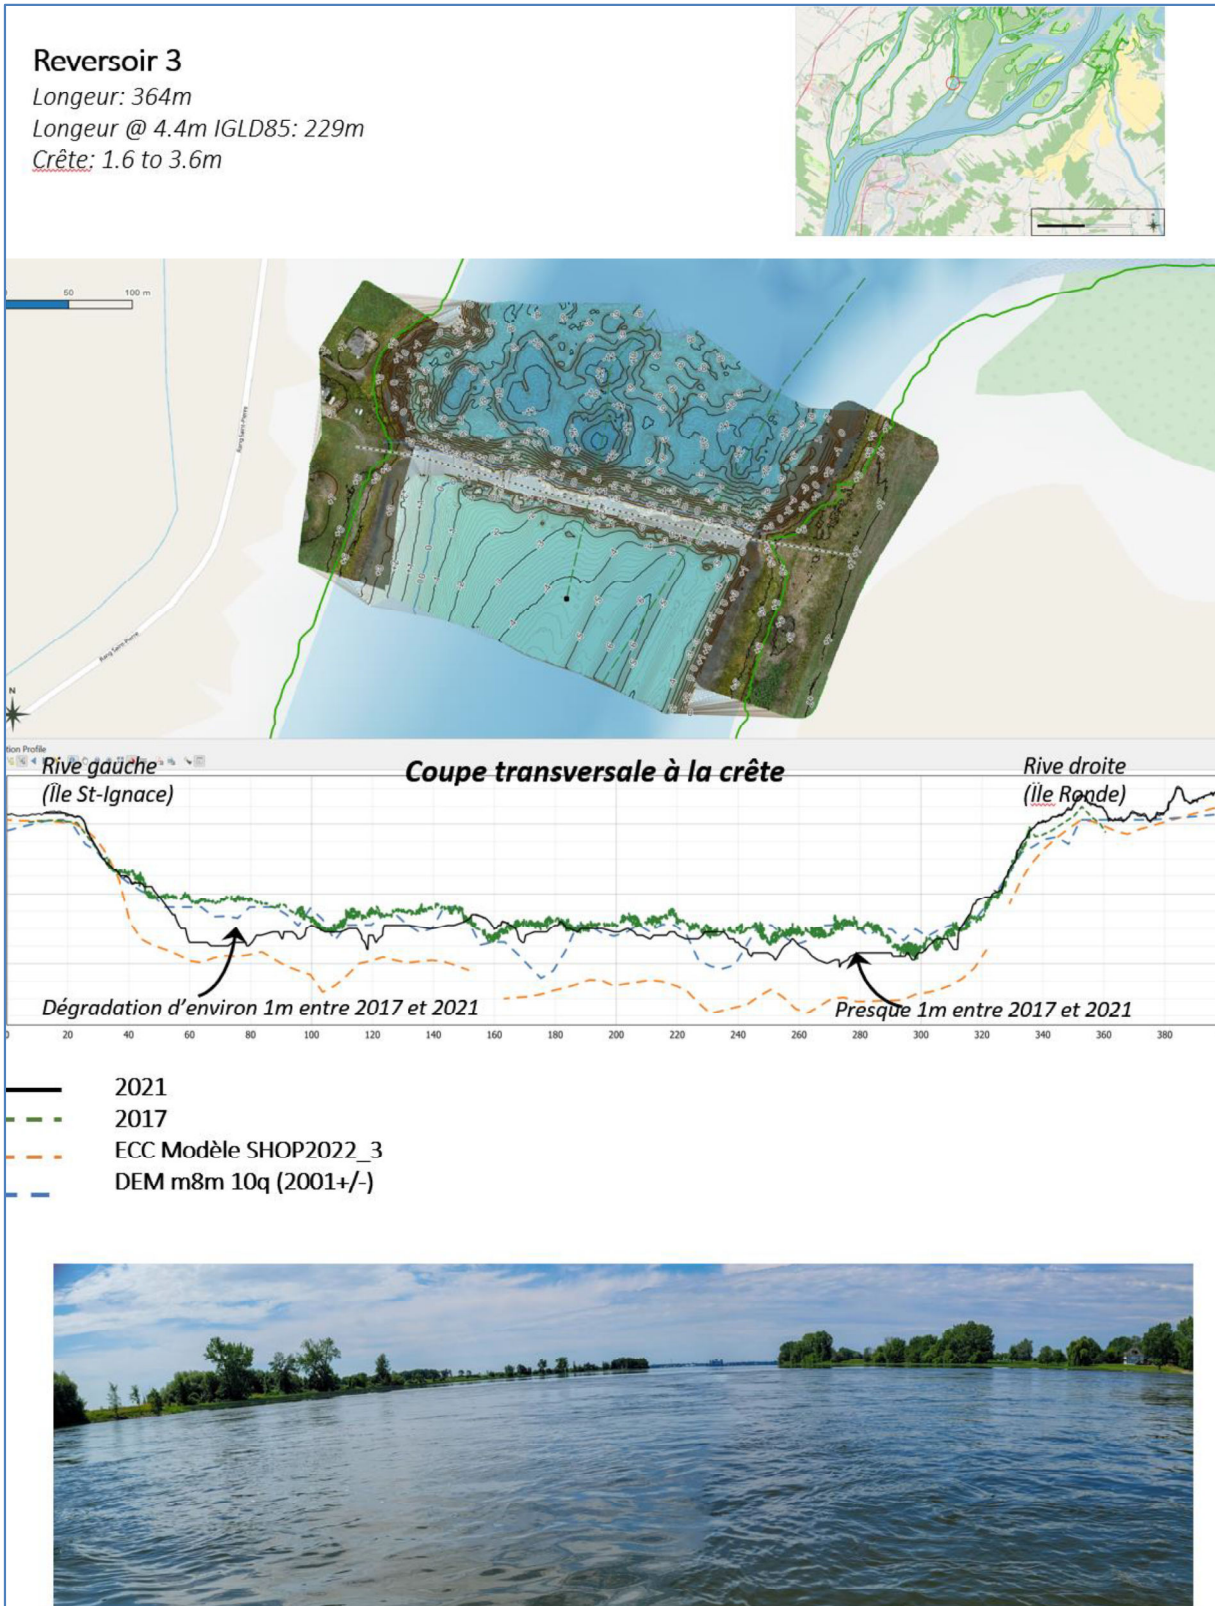
Selon ce qu'il est possible de constater à partir de la vue en profil tirée du relevé bathymétrique effectué en 2021, à son niveau le plus bas, la crête est 1,618 m inférieure au niveau de conception initiale. Une photo prise sur le site en 2020 permet de constater que l'élévation de la crête semble effectivement inférieure au niveau d'eau de 4,375 m (IGLD85) prévu pour cette journée. En effet, il est possible de remarquer que l'ouvrage est submergé en totalité (voir photo 3.3). La vue en plan du secteur issue du même relevé bathymétrique permet de déceler une zone d'érosion en aval de l'ouvrage sur la rive de l'île St-Ignace.

Figure 3.6 Présentation des données récentes sur le reversoir 3 et son profil longitudinal

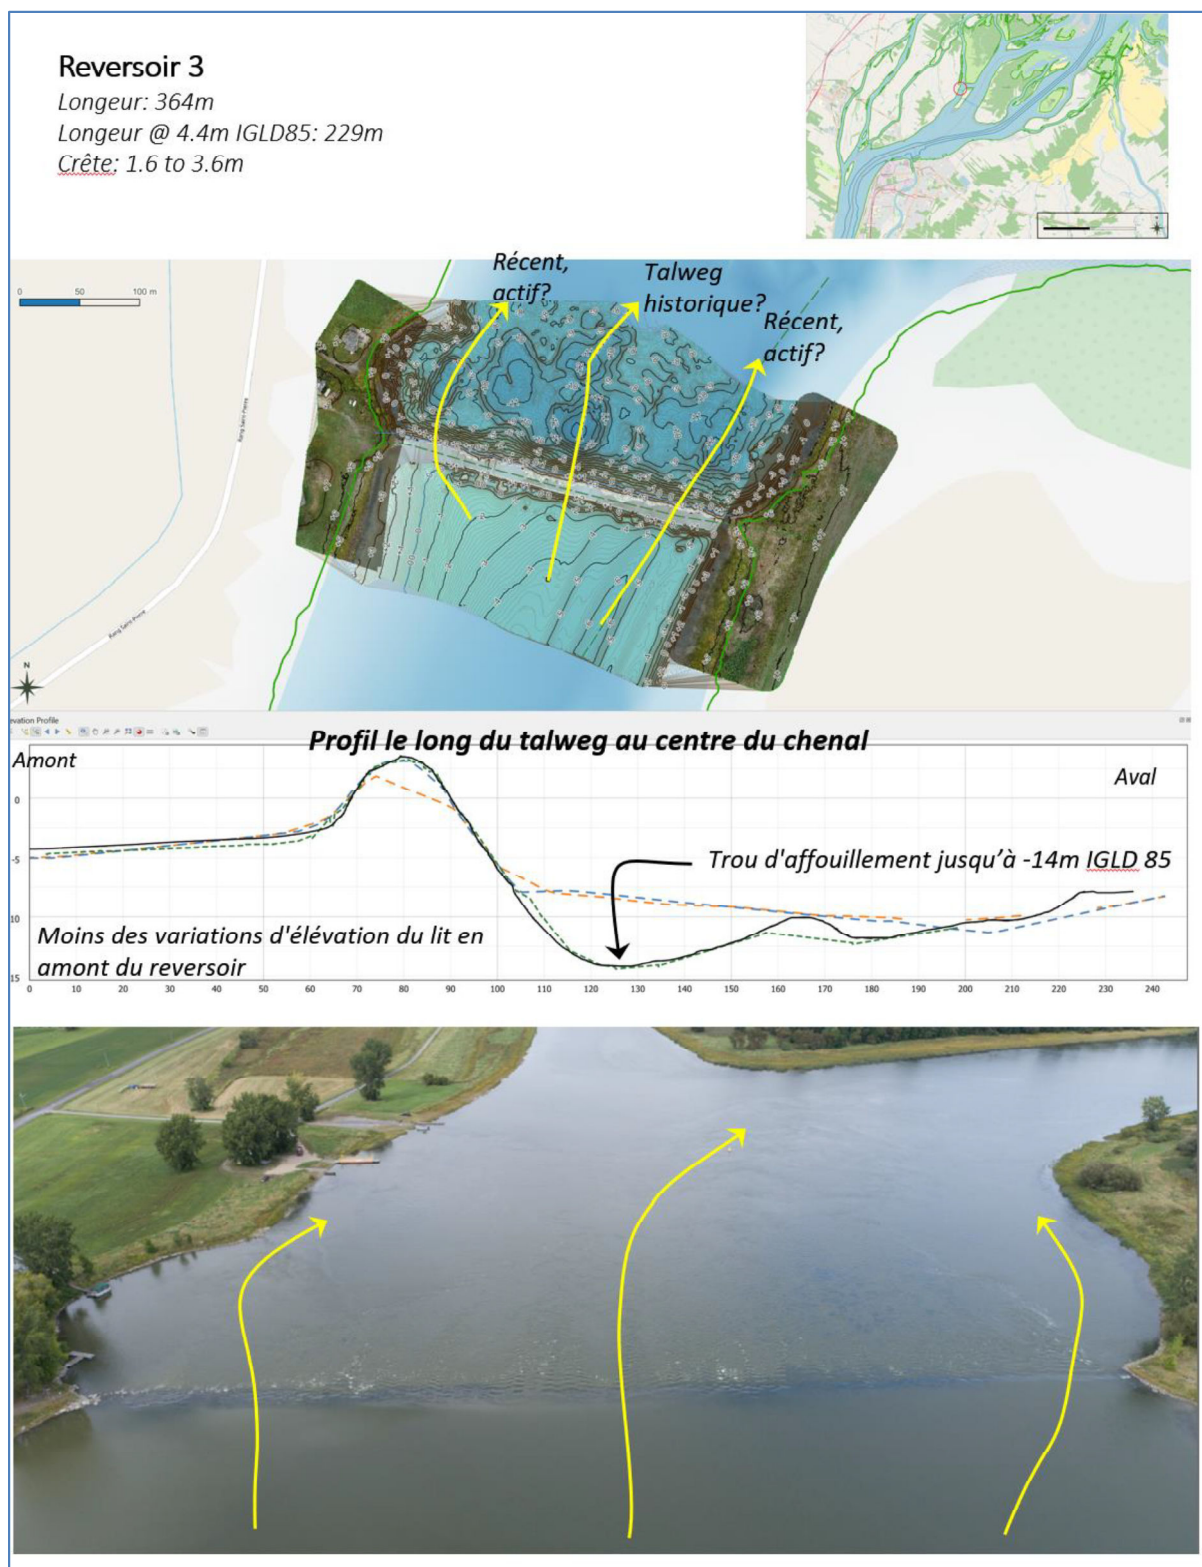
Figure 3.7 Présentation des données récentes sur le reversoir 3 et profil du talweg

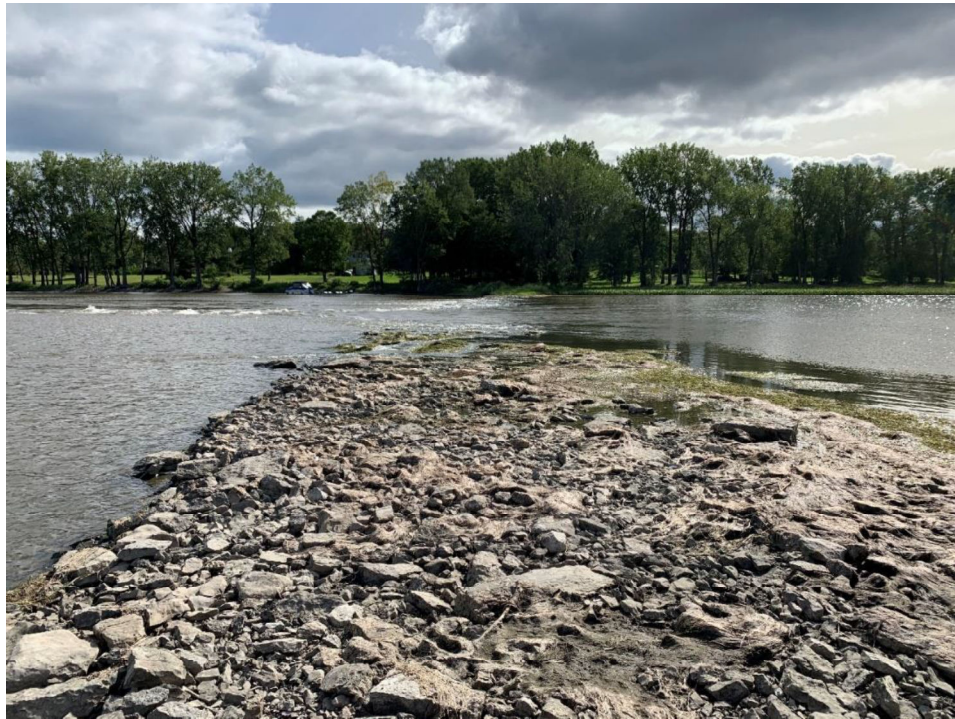
Le reversoir 4 est le seul ouvrage qui possède actuellement une brèche au centre qui permet la circulation des embarcations de plaisance. En comparant les photos prises sur le site en 2020, il est possible de constater que la crête de l'ouvrage a un niveau plus élevé que les 3 premiers reversoirs et qu'elle semble également présenter une largeur supérieure en crête ce qui concorde avec les données présentées dans les différentes études disponibles.

Photo 3.4 Reversoir 4 – Photo datant du 14 septembre 2020

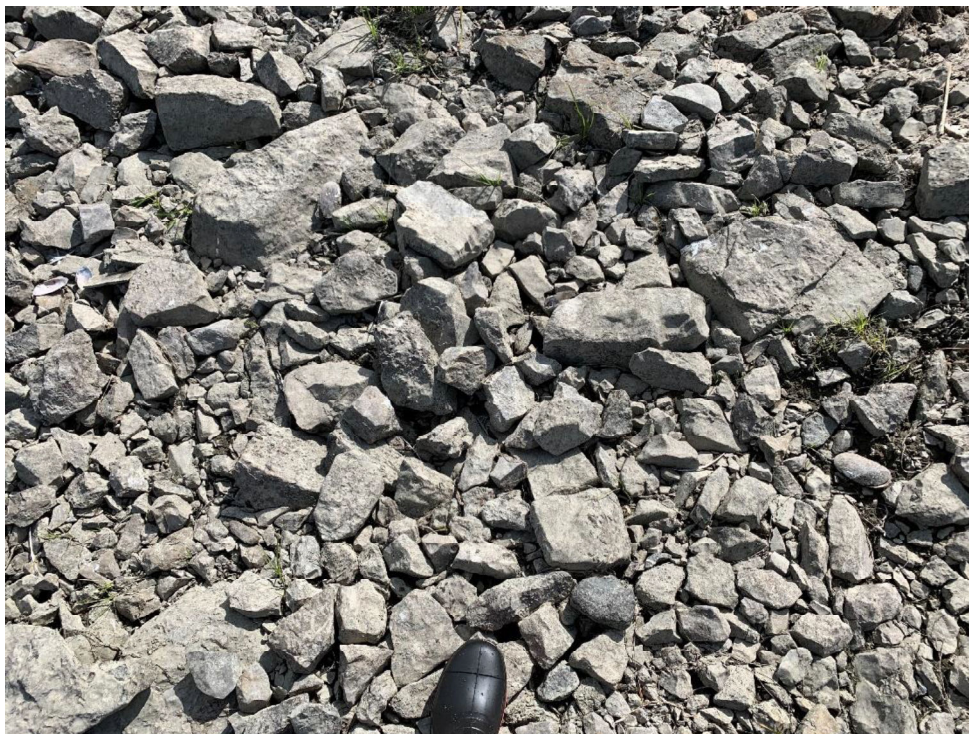
Photo 3.5 Reversoir 4 – Photo datant du 14 septembre 2020

Les photos permettent également de constater que la pierre qui constitue le reversoir est visiblement de calibre inférieur au calibre de 3 tonnes qui devait constituer la couche supérieure de l'ouvrage (conception initiale).

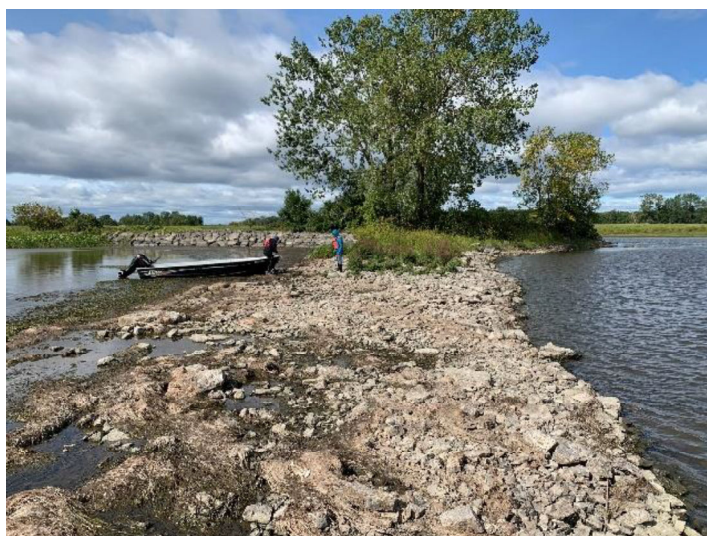
Photo 3.6 Reversoir 4 – Photo datant du 14 septembre 2020

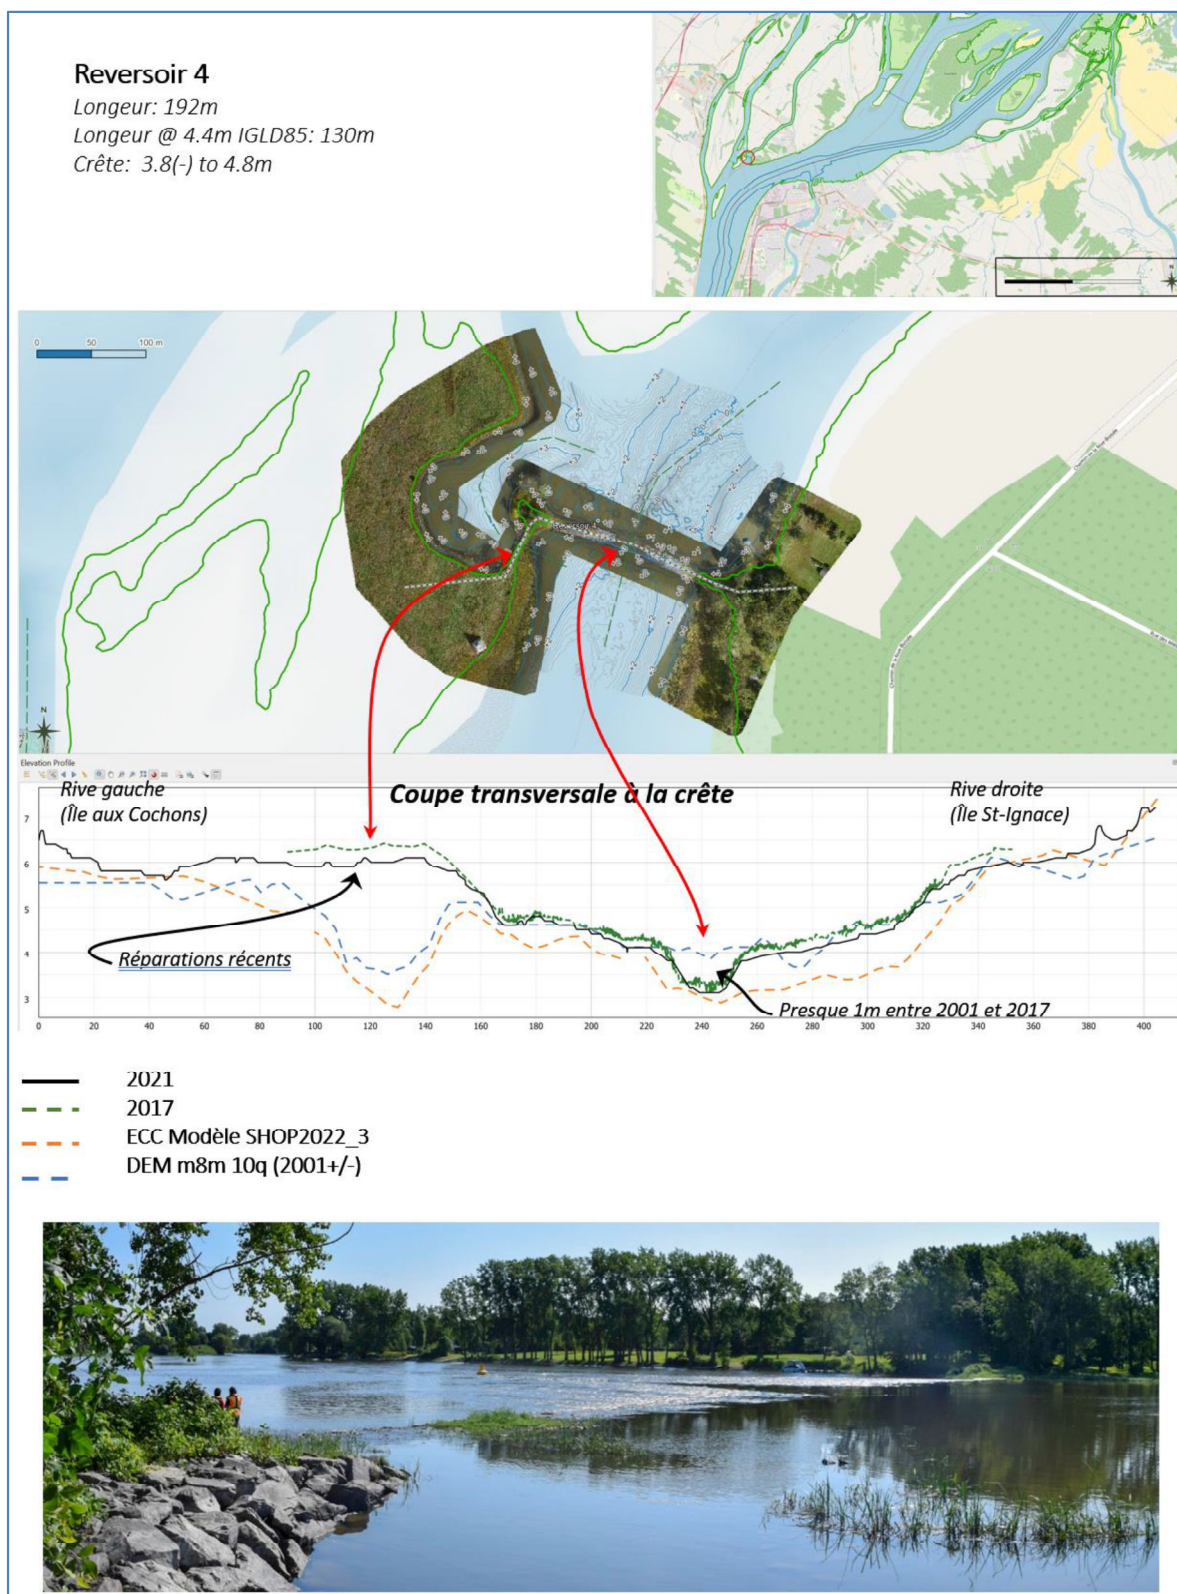
Figure 3.8 Présentation des données récentes sur le reversoir 4 et son profil longitudinal

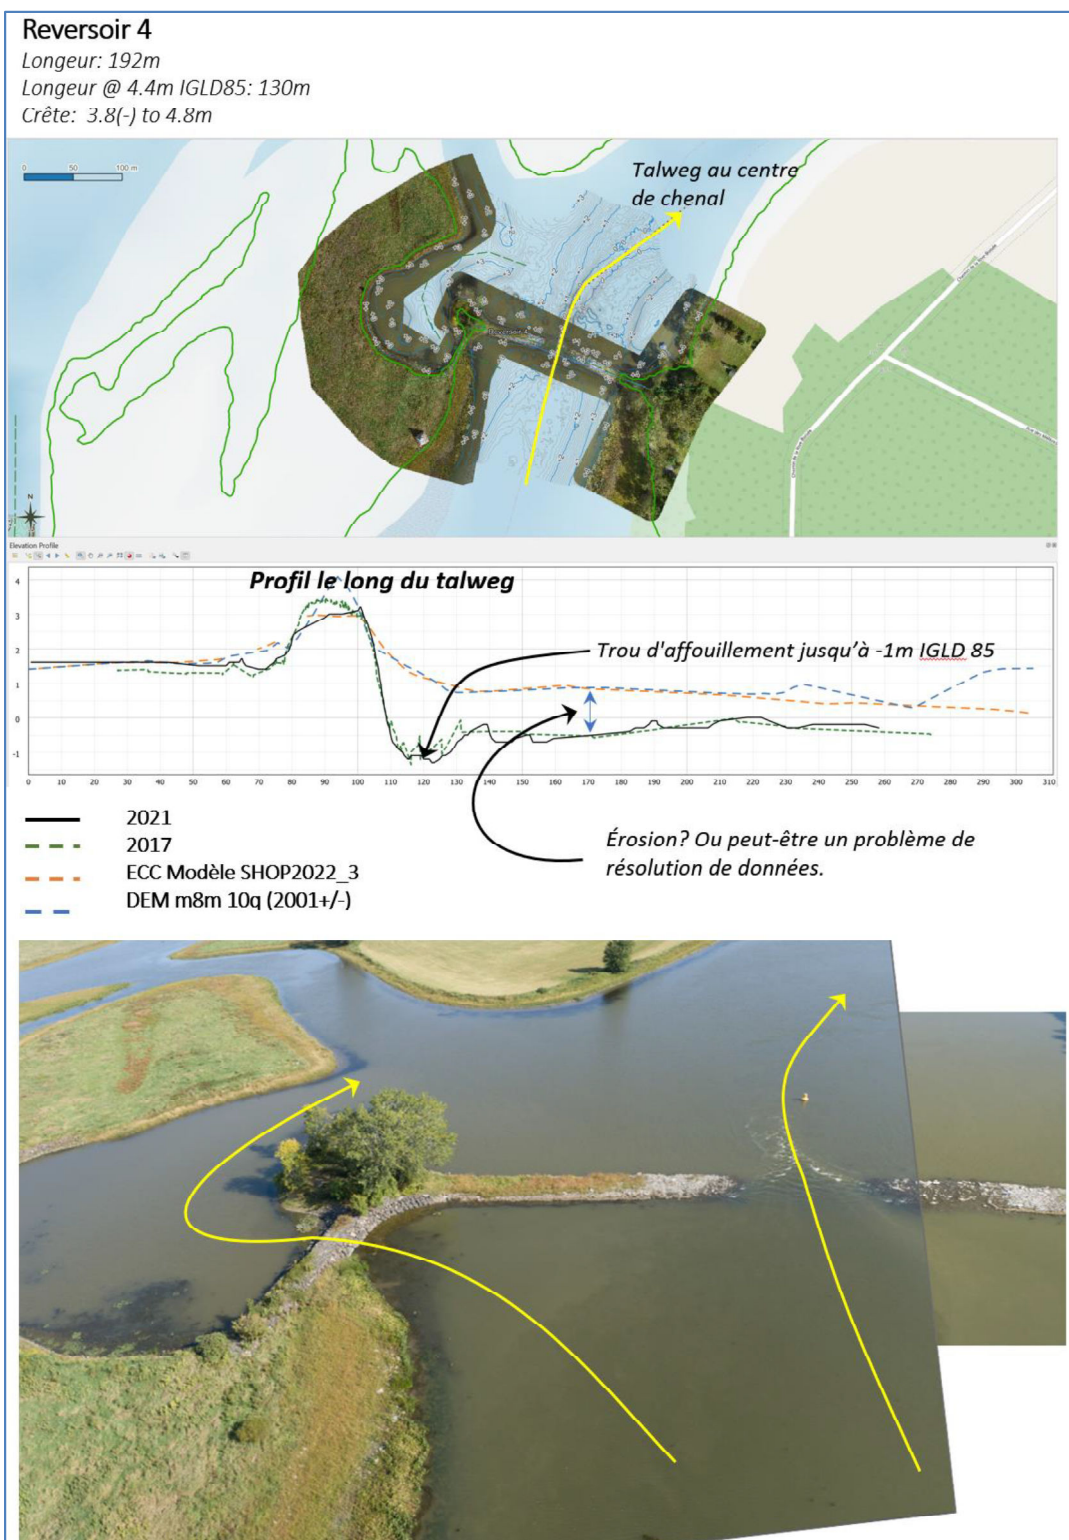
L'extrémité ouest du réservoir 4 a subi des dommages à plusieurs reprises depuis la construction initiale. Ces dommages ont entraîné la création de petites baies qui sont visibles de part et d'autre de l'ouvrage tel qu'il est possible de le constater sur la figure 3.9. La brèche entre ces deux baies a été réparée/colmatée en utilisant de grosses pierres de calibre 1 à 3 tonnes placées en couches – ce qui diffère grandement des pierres de calibre plus éparpillé qui ont été déversées pour construire les réservoirs. Les rives des baies sont également protégées par un enrochement.

Figure 3.9 Présentation des données récentes sur le reversoir 4 et profil du talweg

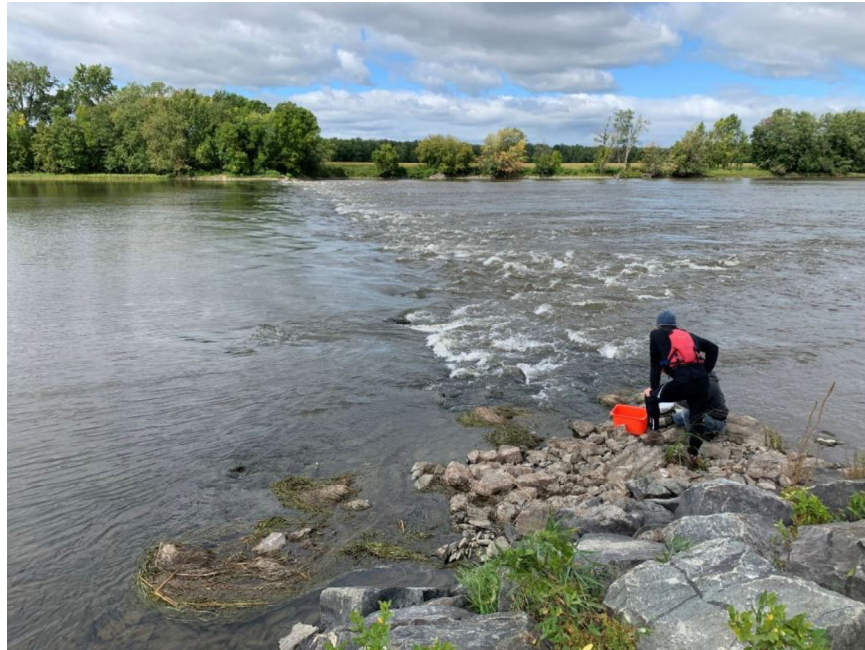
Selon les coupes issues du relevé bathymétrique de 2020, l'élévation de la crête du reversoir 5 présente un niveau variant entre 4,0 et 3,0 mètres. Le calibre de la pierre composant le reversoir semble approximativement équivalent à ce qui est observé sur les autres ouvrages. Les pentes de l'ouvrage sont également plus douces que celles qui étaient prévues initialement.

Photo 3.7 **Reversoir 5 – Photo datant du 14 septembre 2020**

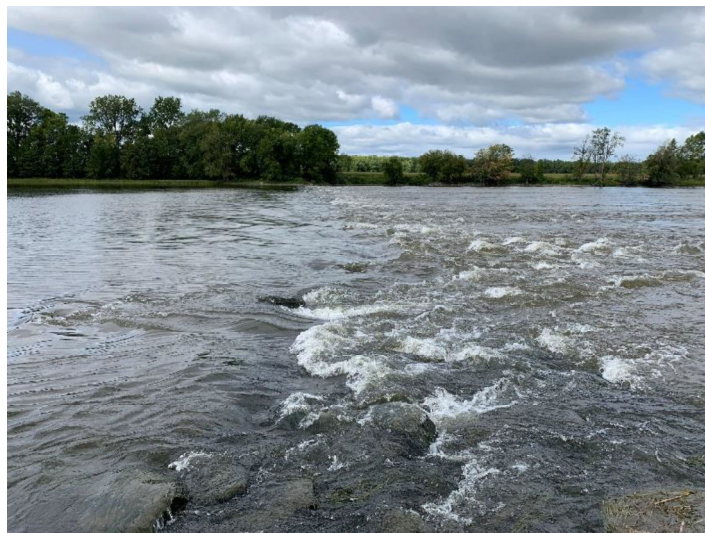
Photo 3.8 **Reversoir 5 – Photo datant du 14 septembre 2020**

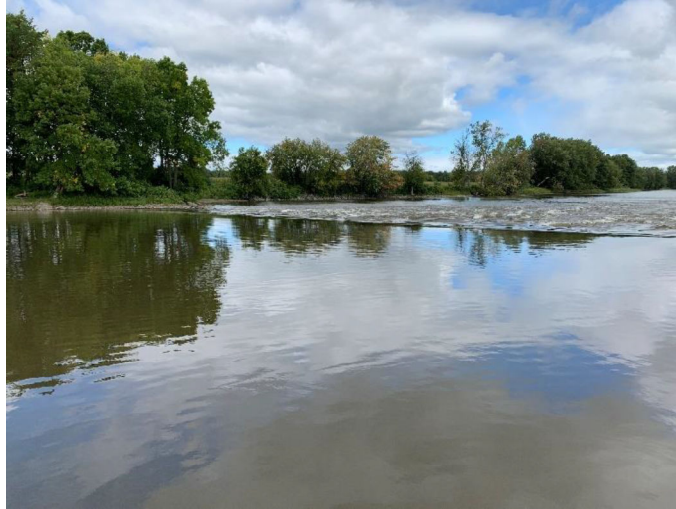
Photo 3.9 Reversoir 5 – Photo datant du 14 septembre 2020

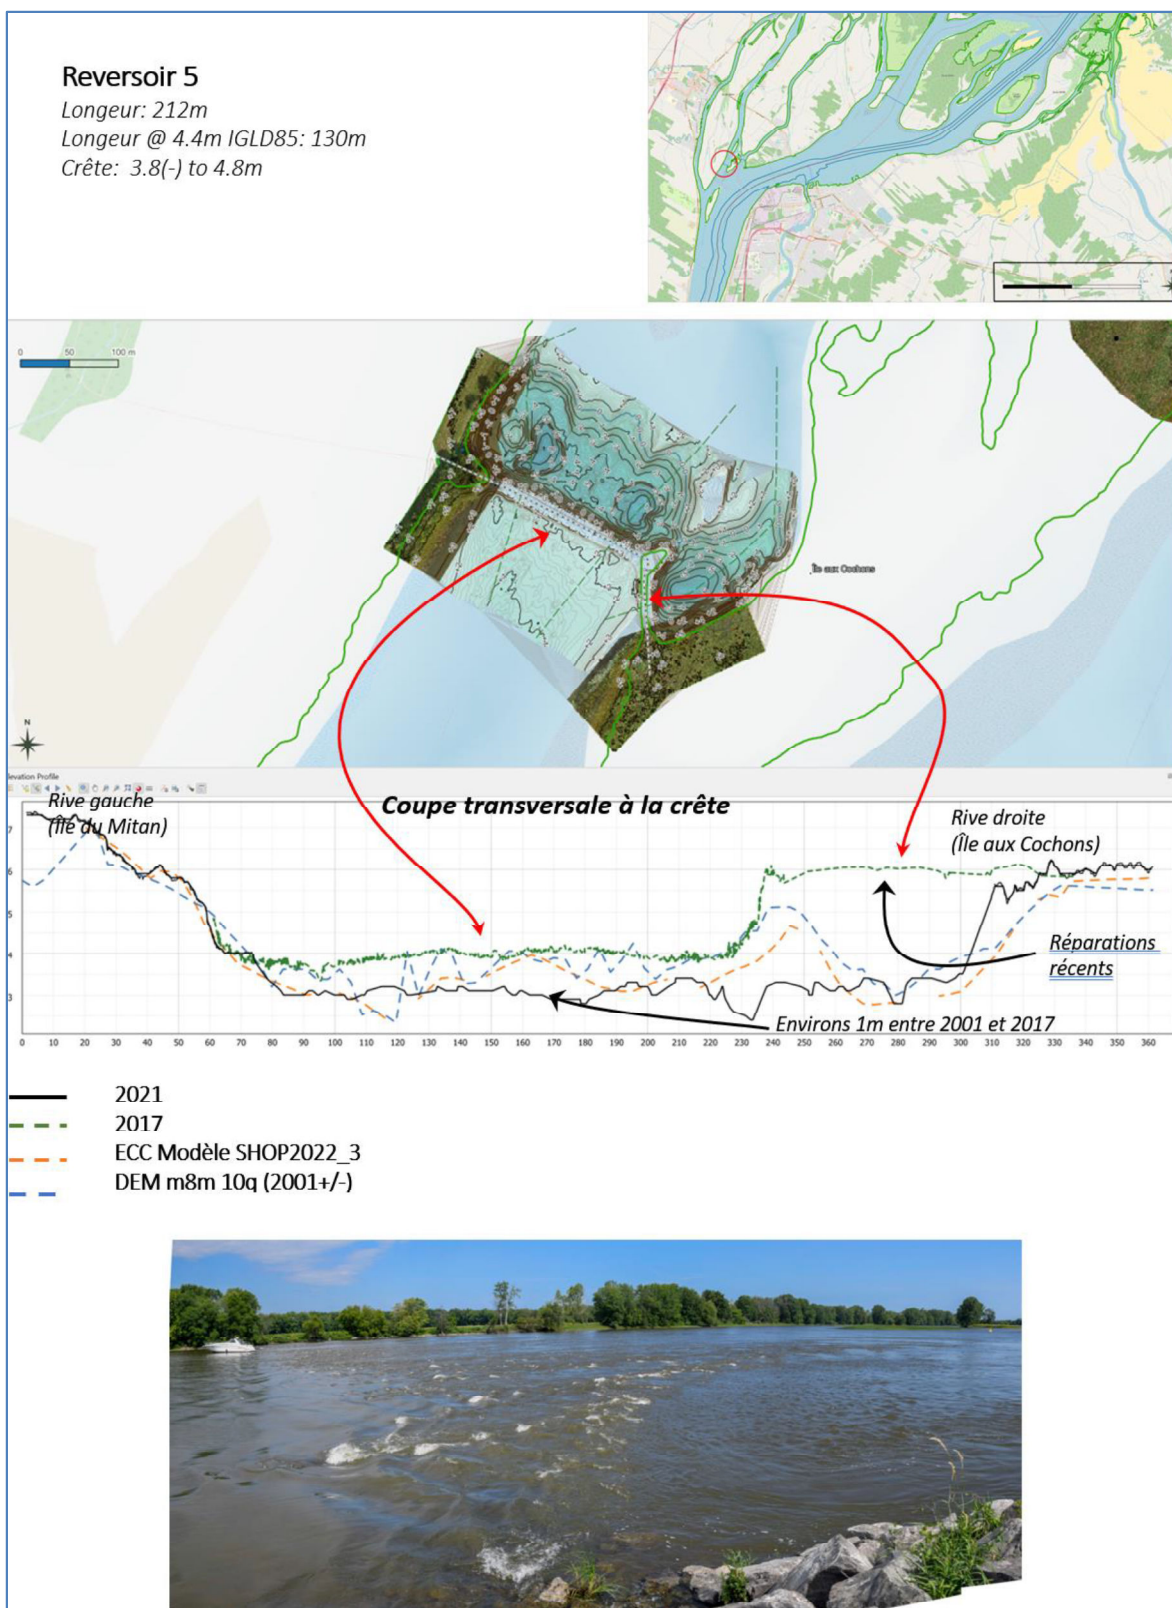
Figure 3.10 Présentation des données récentes sur le reversoir 5 et son profil longitudinal

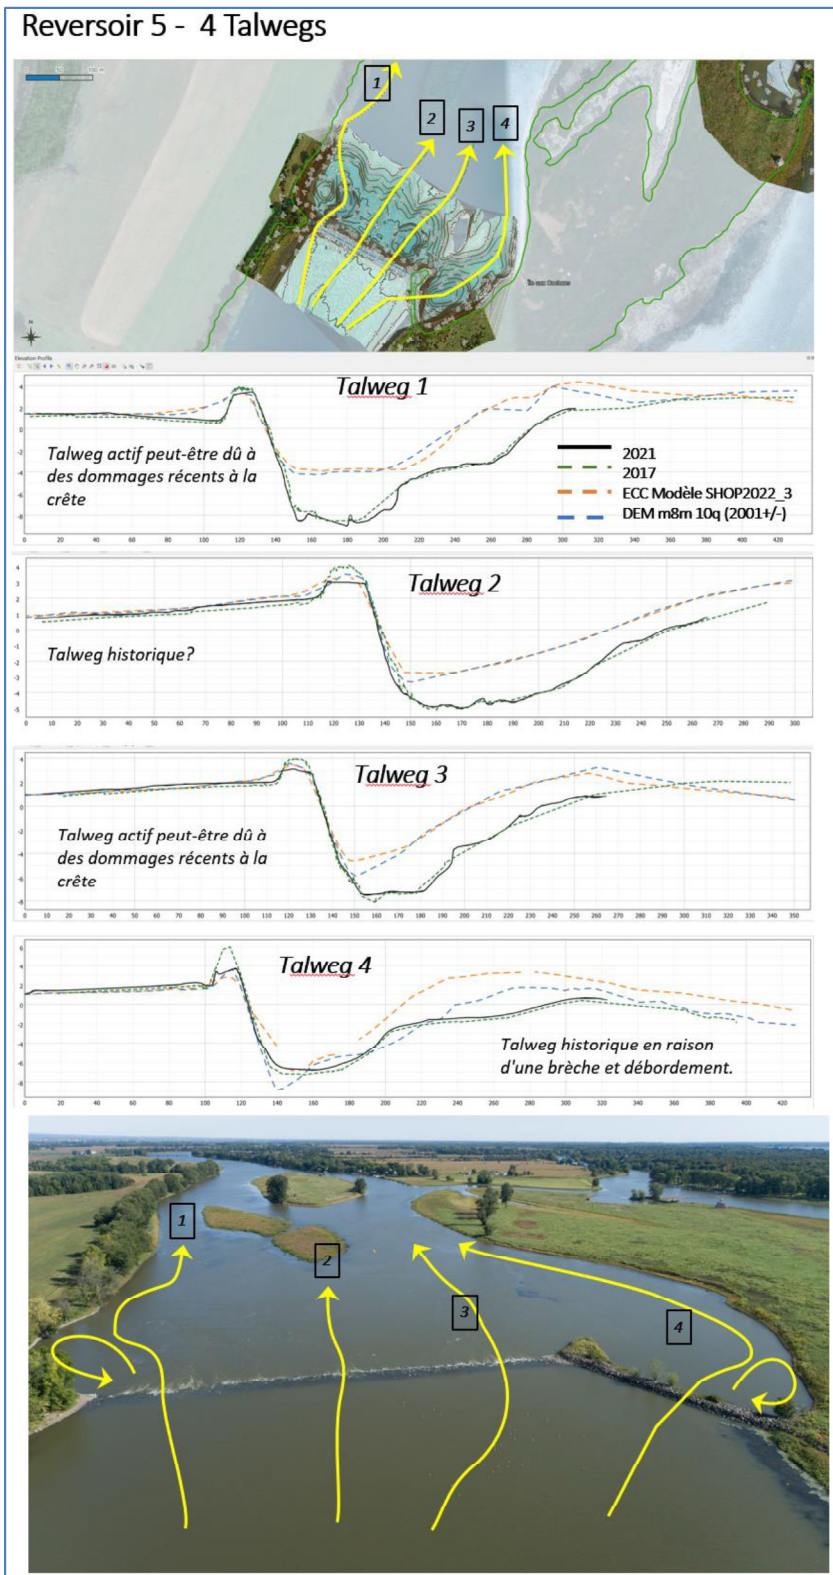
Figure 3.11 Présentation des données récentes sur le reversoir 5 et profil des talweg

L'île aux Cochons est une île basse située entre Reversoir 4 et Reversoir 5. Les deux flancs du Reversoir 5 ont été endommagés à plusieurs reprises depuis sa construction. Il en résulte des baies de chaque côté comme le montre la figure 3.11 (carte).
