RAPPORT SR1

RÉFECTION DES REVERSOIRS DE L'ARCHIPEL DU LAC SAINT-PIERRE

VERSION FINALE

COENTREPRISE NORDA STELO / HARBOURSIDE / COLDWATER

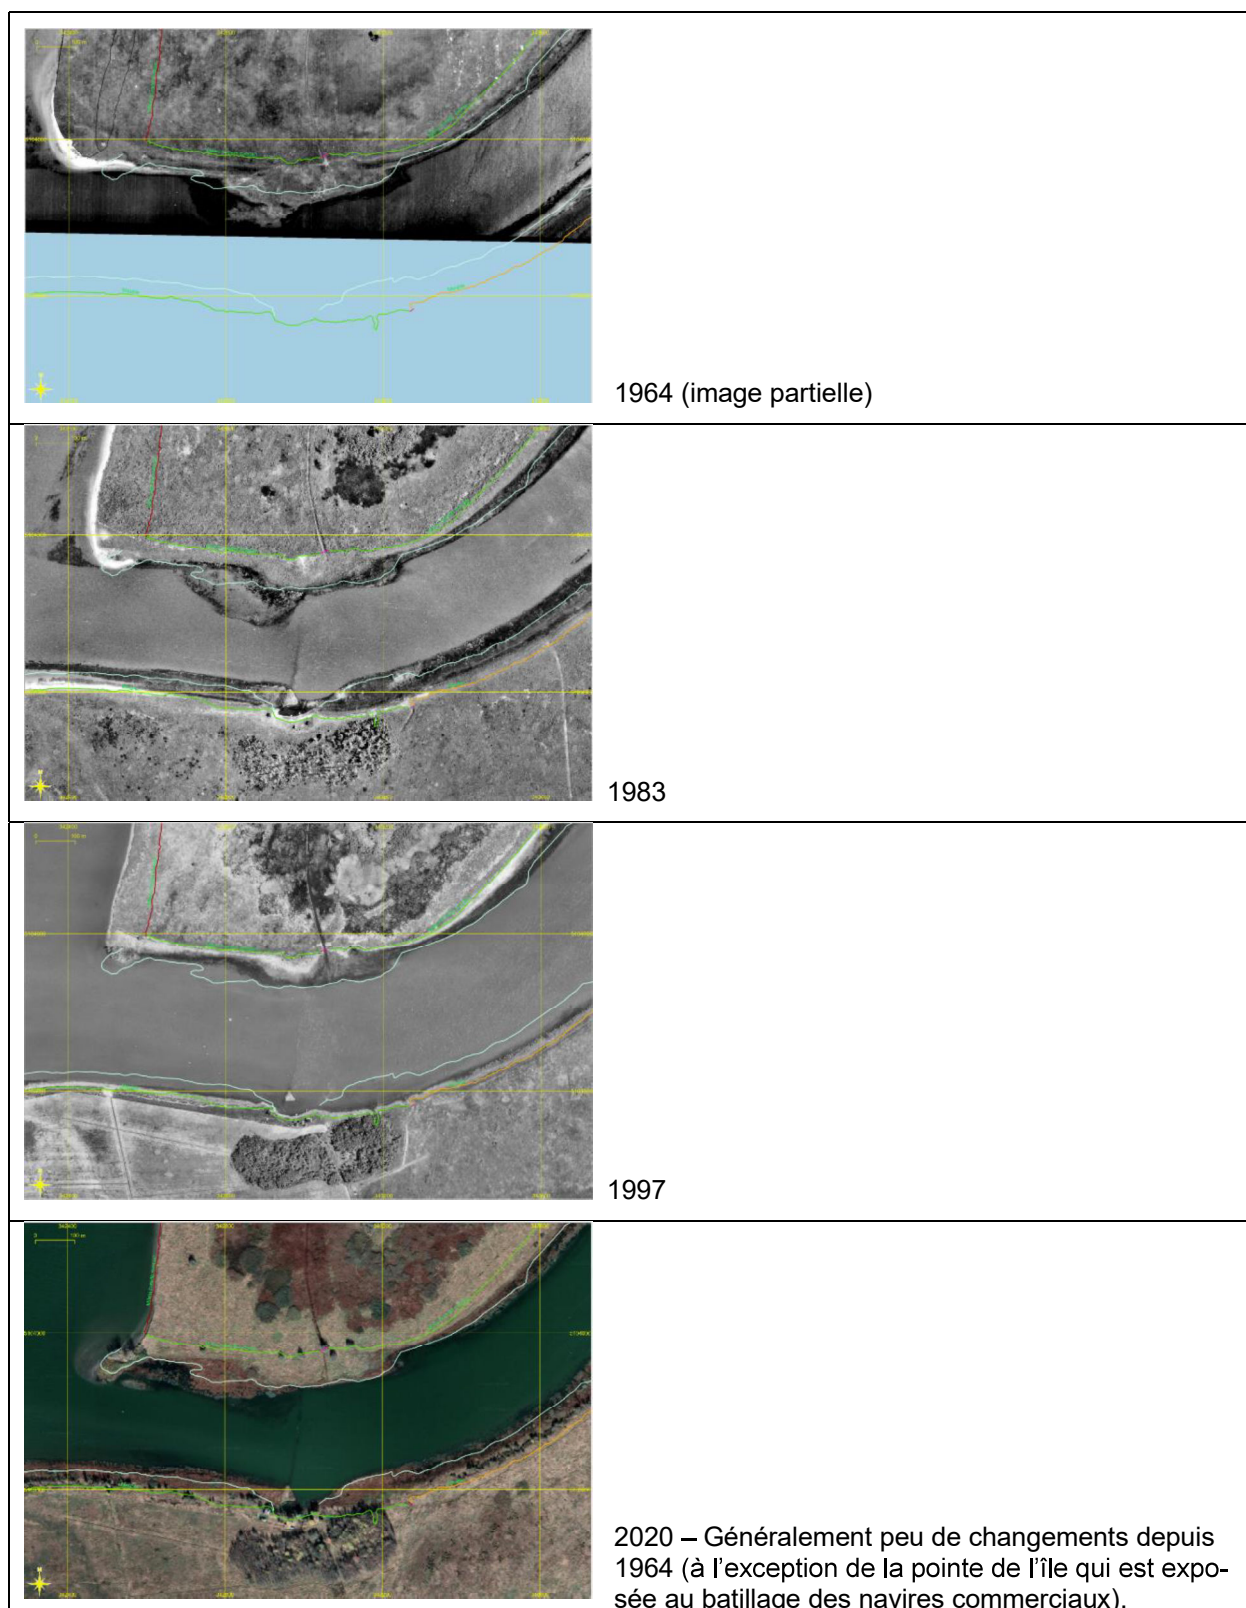
Figure 4.12 Photos aériennes montrant l'érosion près du reversoir 2

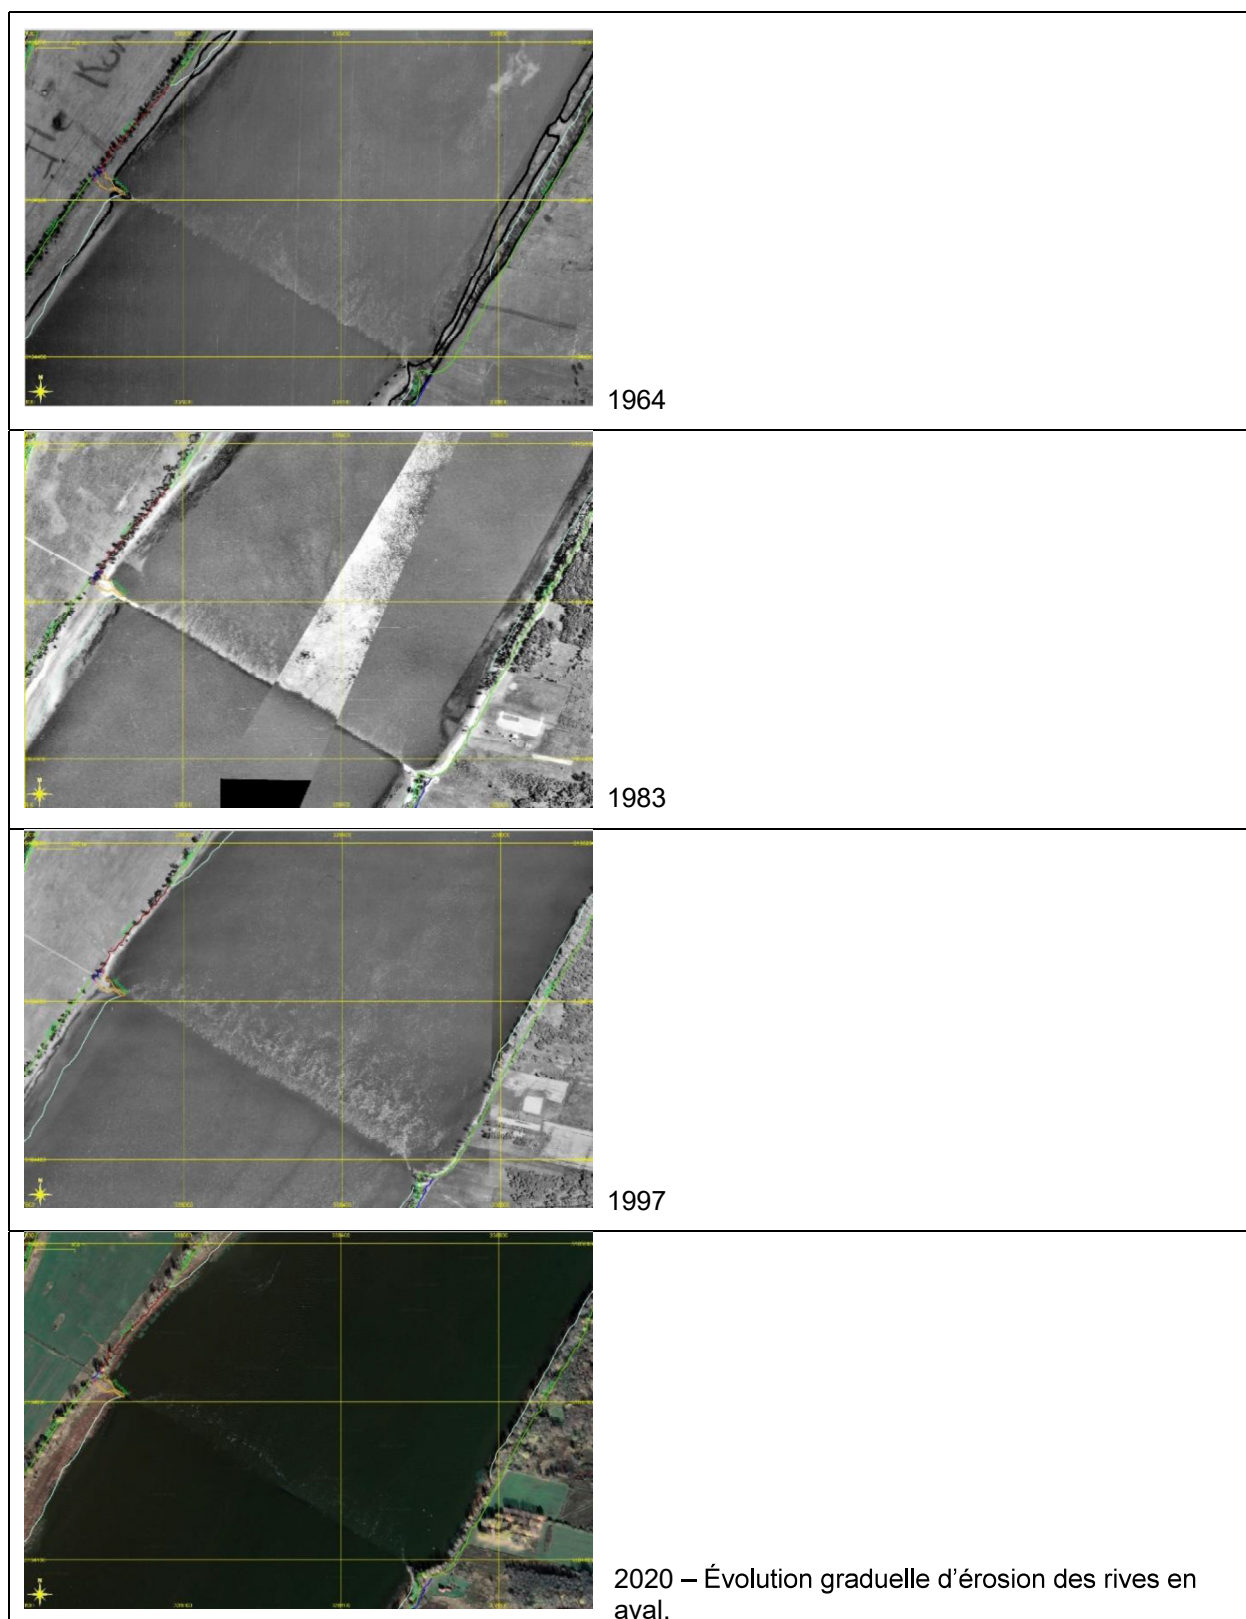
Figure 4.13 Photos aériennes montrant l'érosion près du reversoir 3

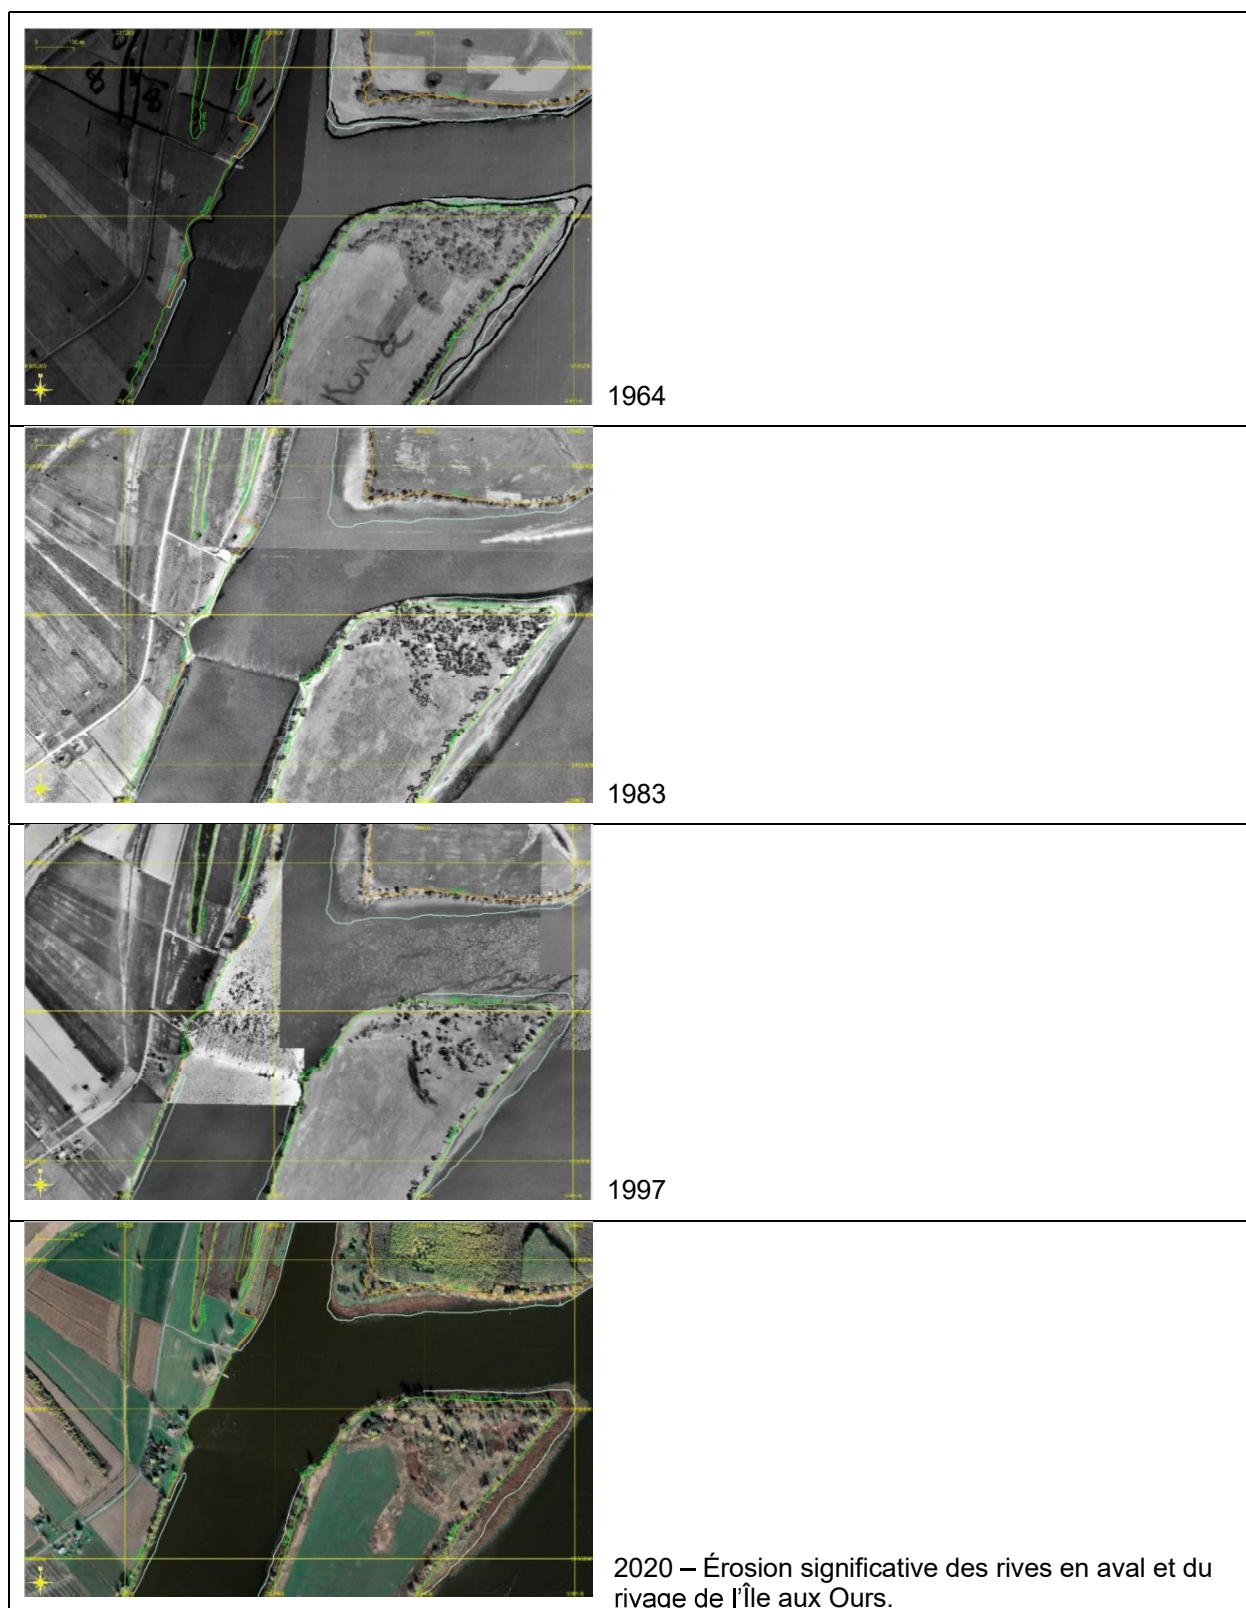
Figure 4.14 Photos aériennes montrant l'érosion près du réservoir 4

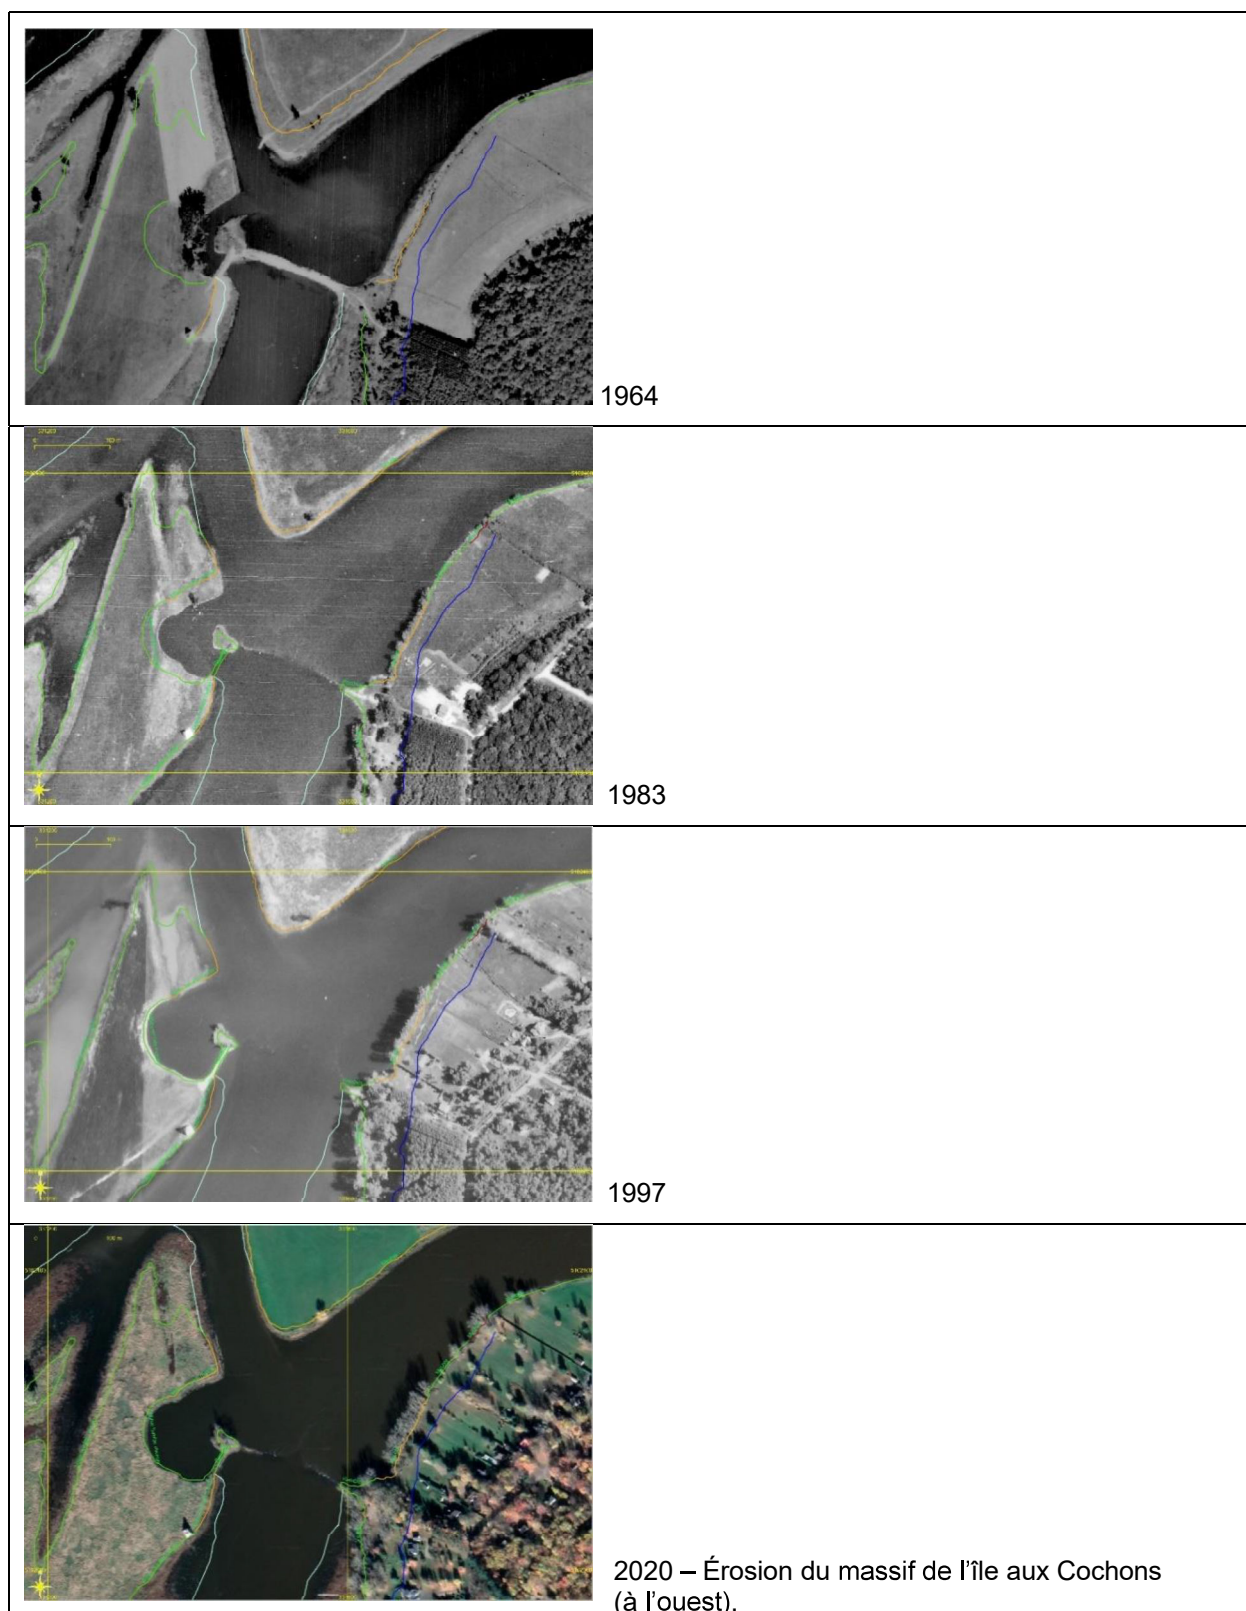
Figure 4.15 Photos aériennes montrant l'érosion près du reversoir 5

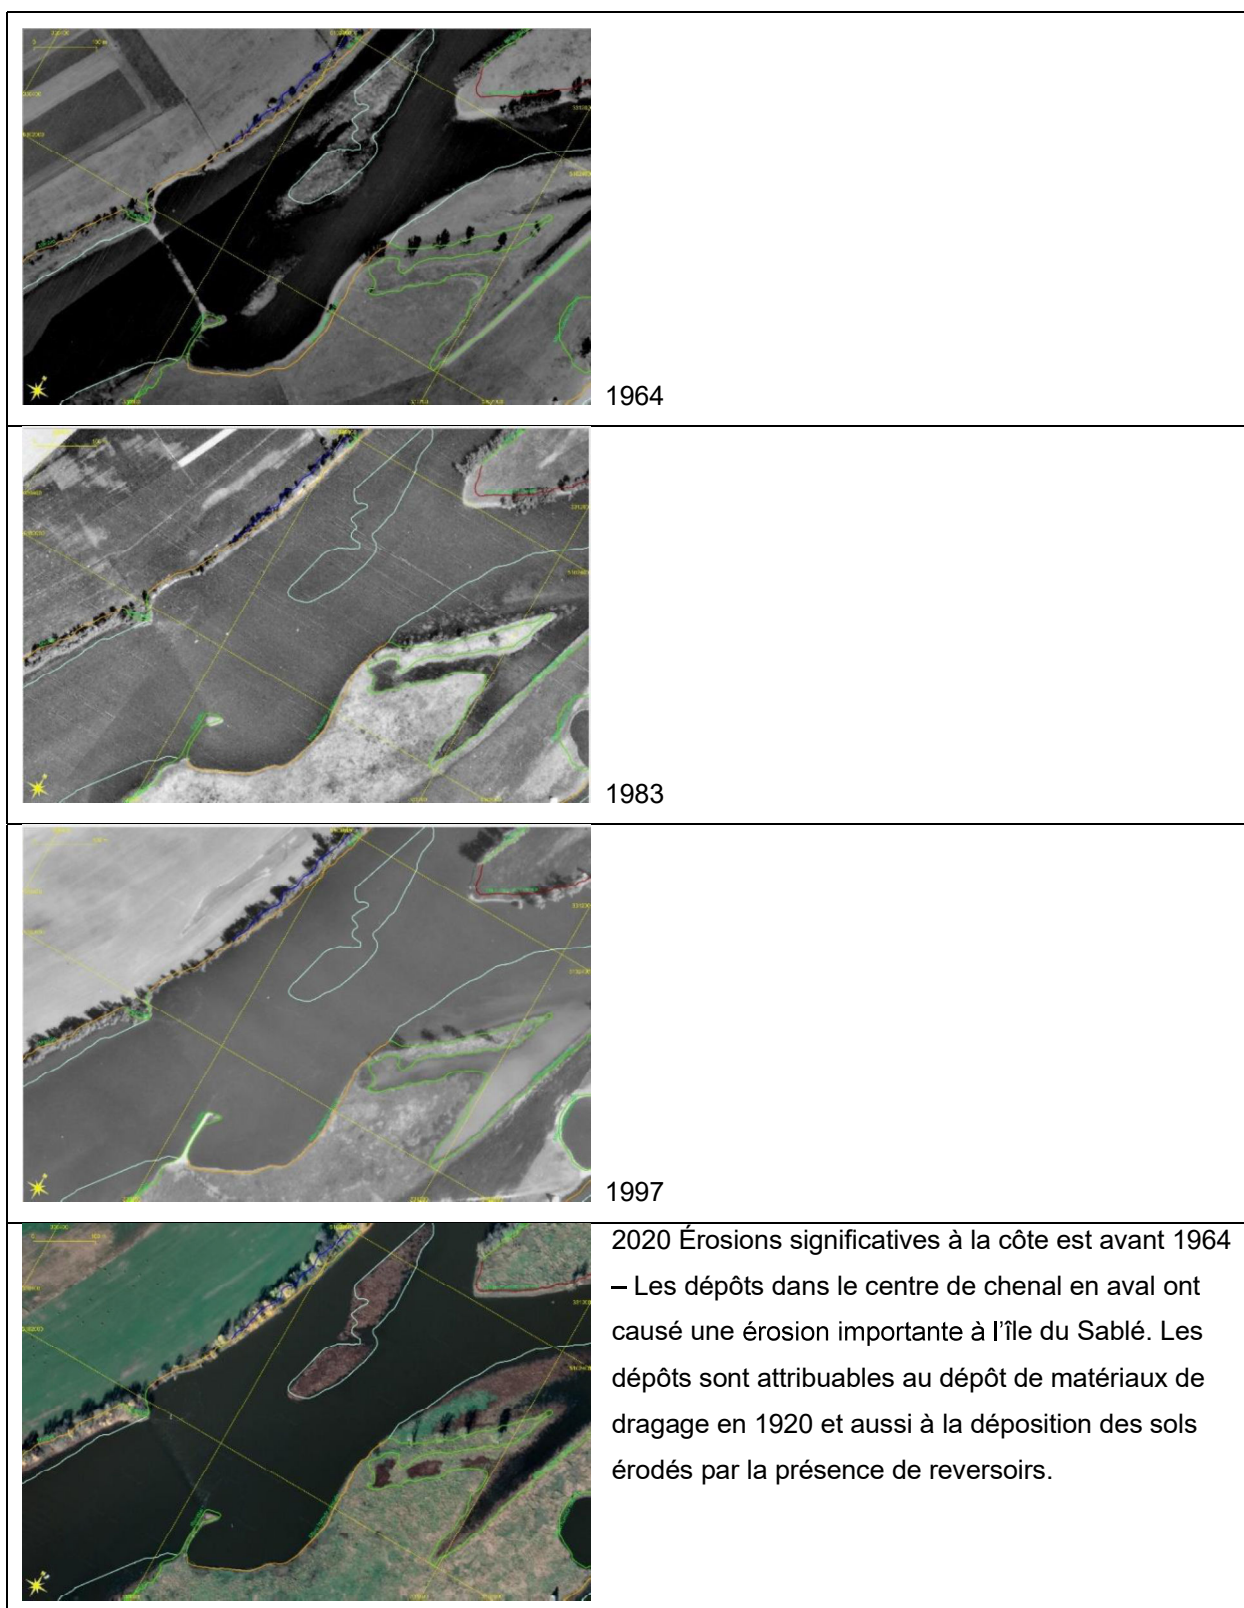
Figure 4.16 Photos aériennes montrant l'érosion près du chenal de navigation

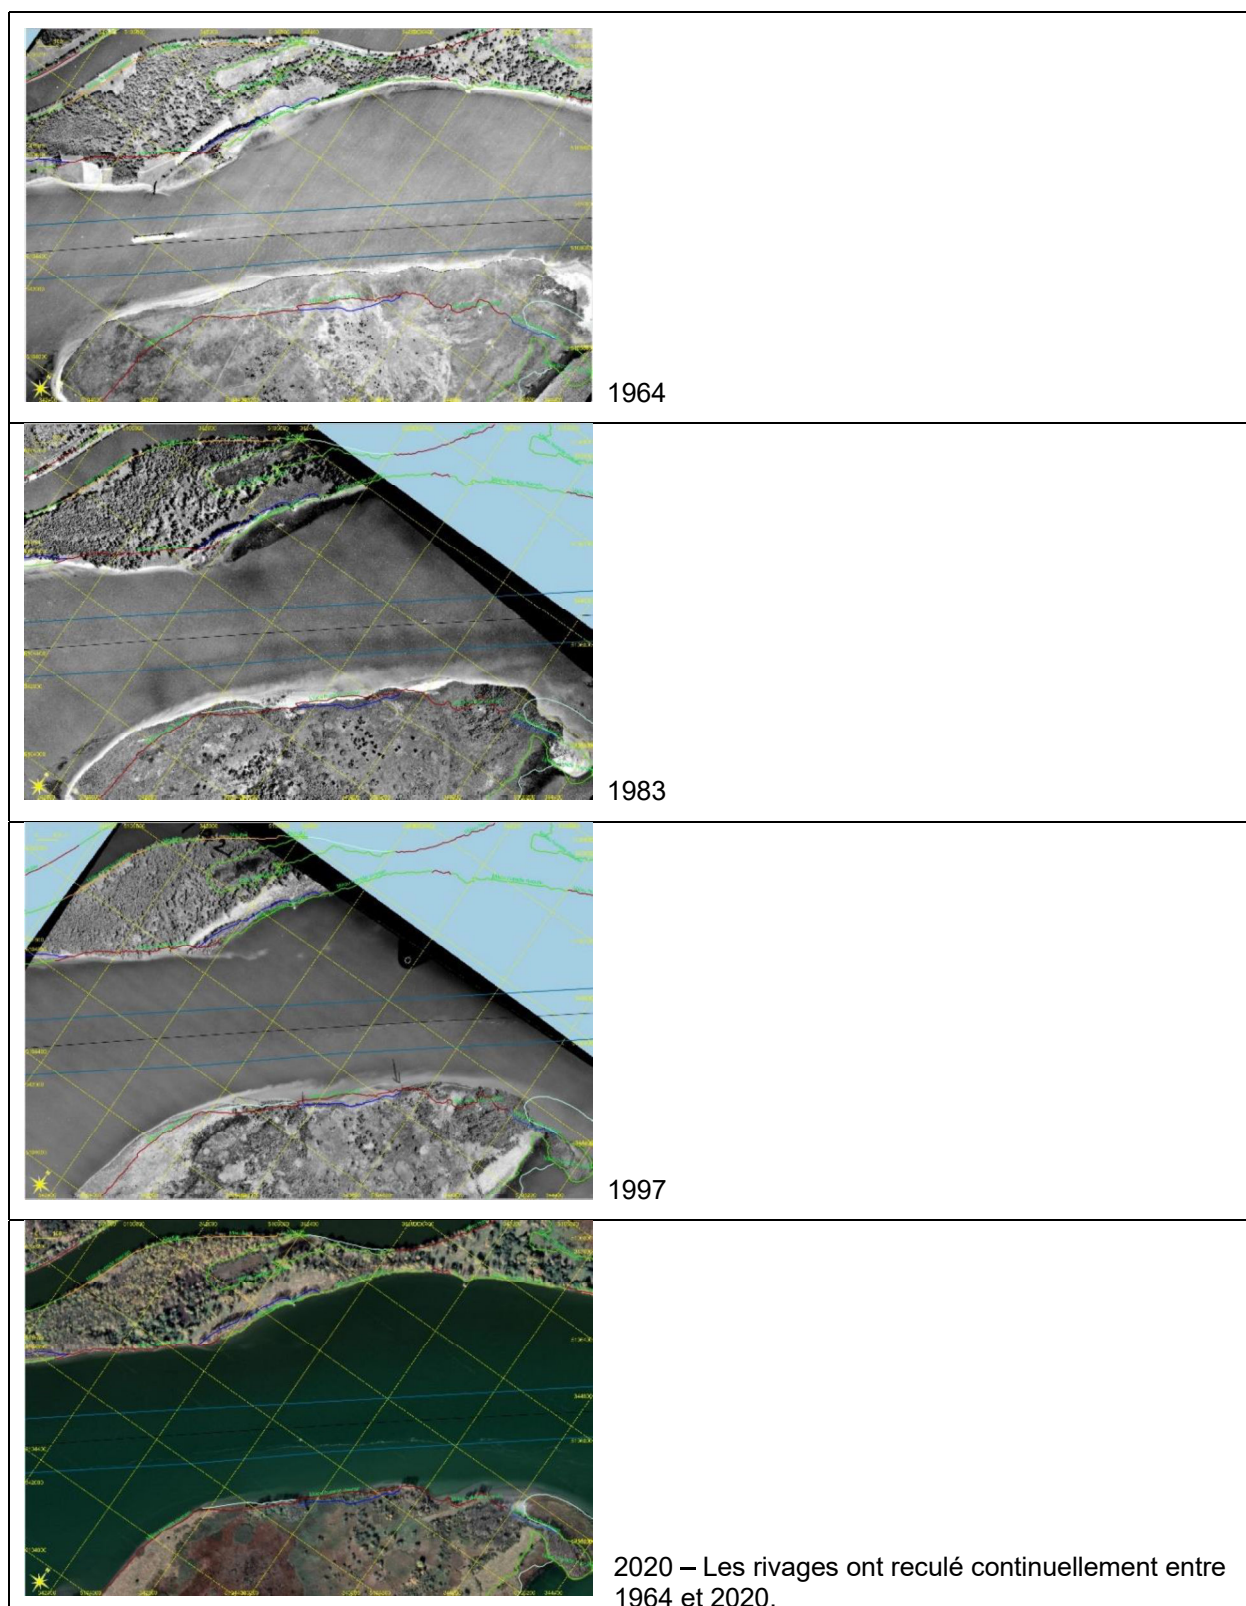
Entre 1964 et 2020, le littoral de l'île des Barques qui fait face au chenal maritime s'est érodé de 150 à 250 m, soit un taux de récession annuel moyen de 2,7 à 4,6 m par an. Du côté nord du chenal, à l'île à la Pierre, l'érosion a été comprise entre 100 et 180 m (1,8 à 3,2 m par an). En combinant l'effet des deux (2) rives, le chenal s'était élargi d'environ 565 m en 1964 à 790 m en 2020, soit une augmentation de 40 %.

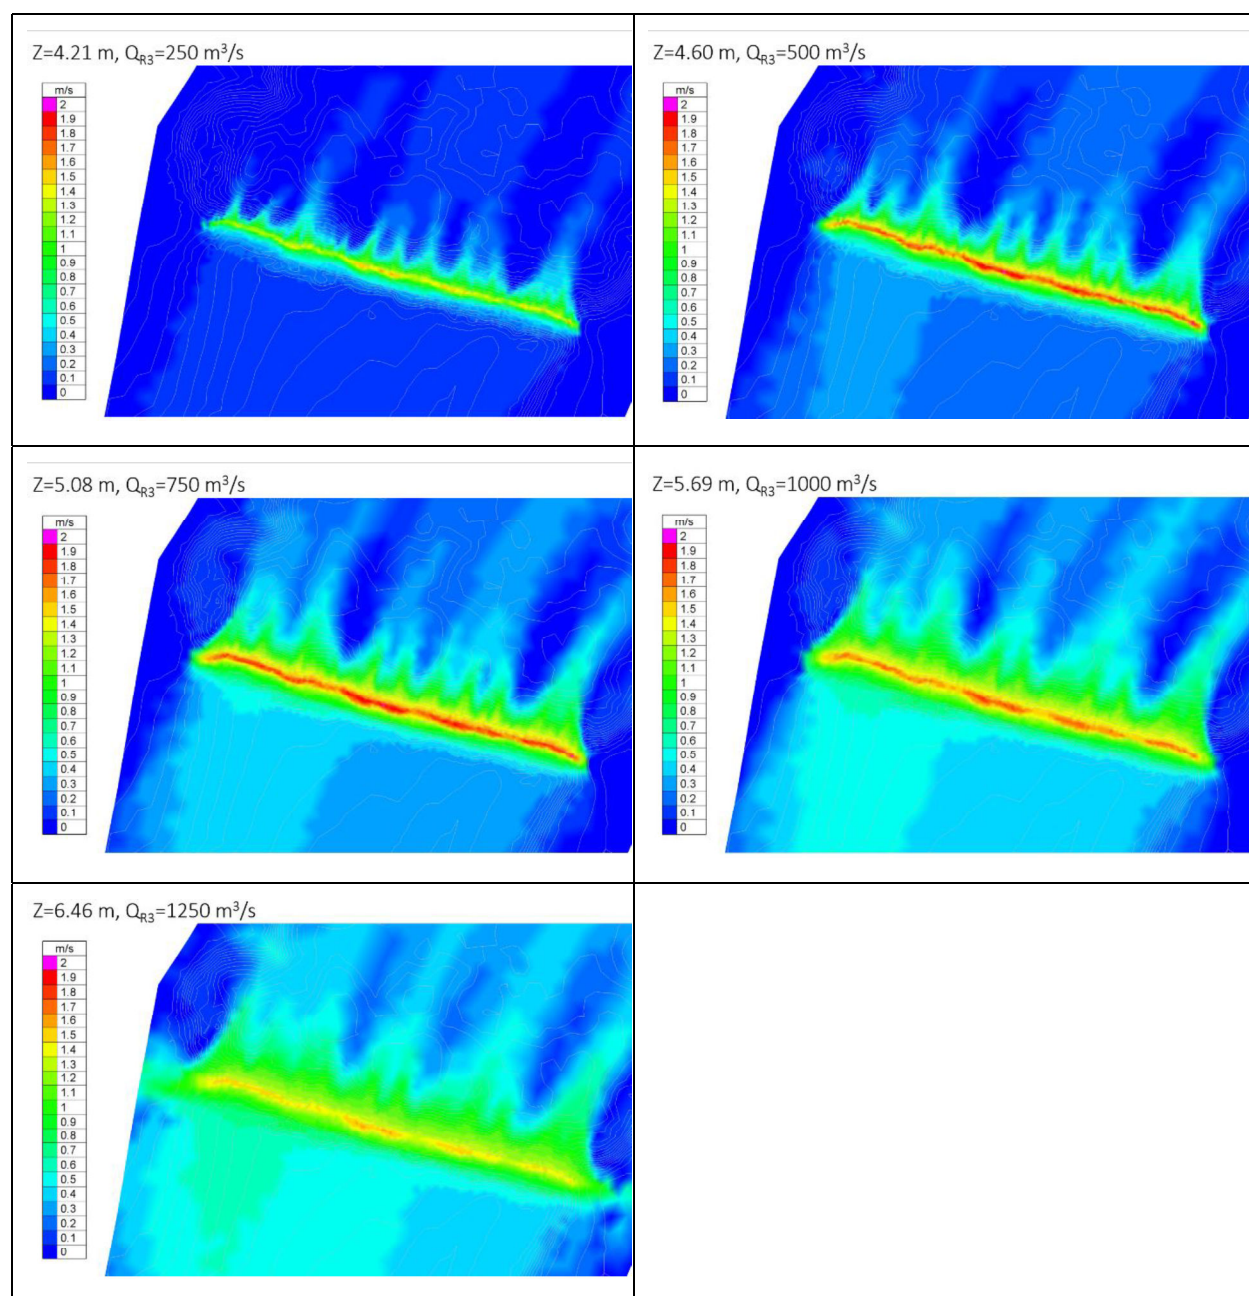
Figure 5.9 Gamme des débits - Rev 3, existant

Une gamme de débits et de niveaux d'eau a été simulée afin de connaître les conditions les plus sévères en termes de stabilité de la pierre le long de la crête de l'ouvrage (figure 5.9). Les conditions intermédiaires génèrent les vitesses les plus élevées.

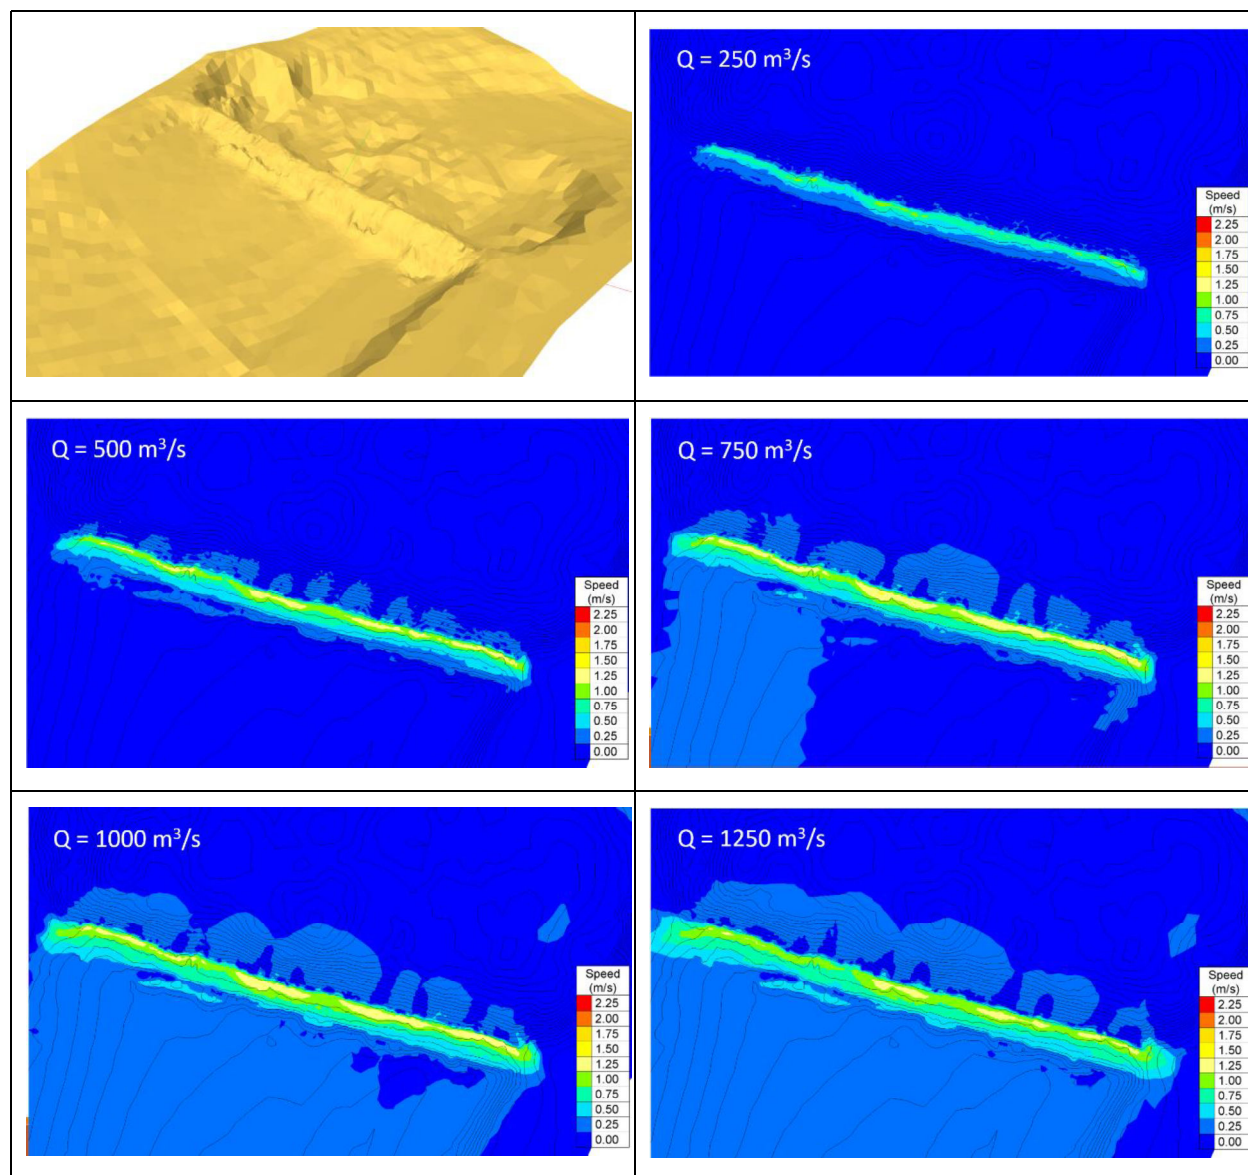
Figure 6.2 Vitesses de courant sur le lit - Telemac-3D - Reversoir 3

Dans le cadre de nos investigations préliminaires, les vitesses proches du lit en aval du revoir 3 ont été simulées à l'aide de Telemac-3D, dont les résultats sont présentés dans la figure 6.2.

Les vitesses obtenues à ce jour à partir de la modélisation de l'écoulement sont insuffisantes pour expliquer l'affouillement dans les conditions existantes, à moins que les sols ne soient beaucoup plus érodables que prévu. Deux (2) scénarios de lit ont été étudiés : les conditions réelles du lit existant en 2021, telles que mesurées par Englobe, et un lit uniforme en aval à une altitude de -4 m ILGD85, représentant les conditions initiales (non décapées).

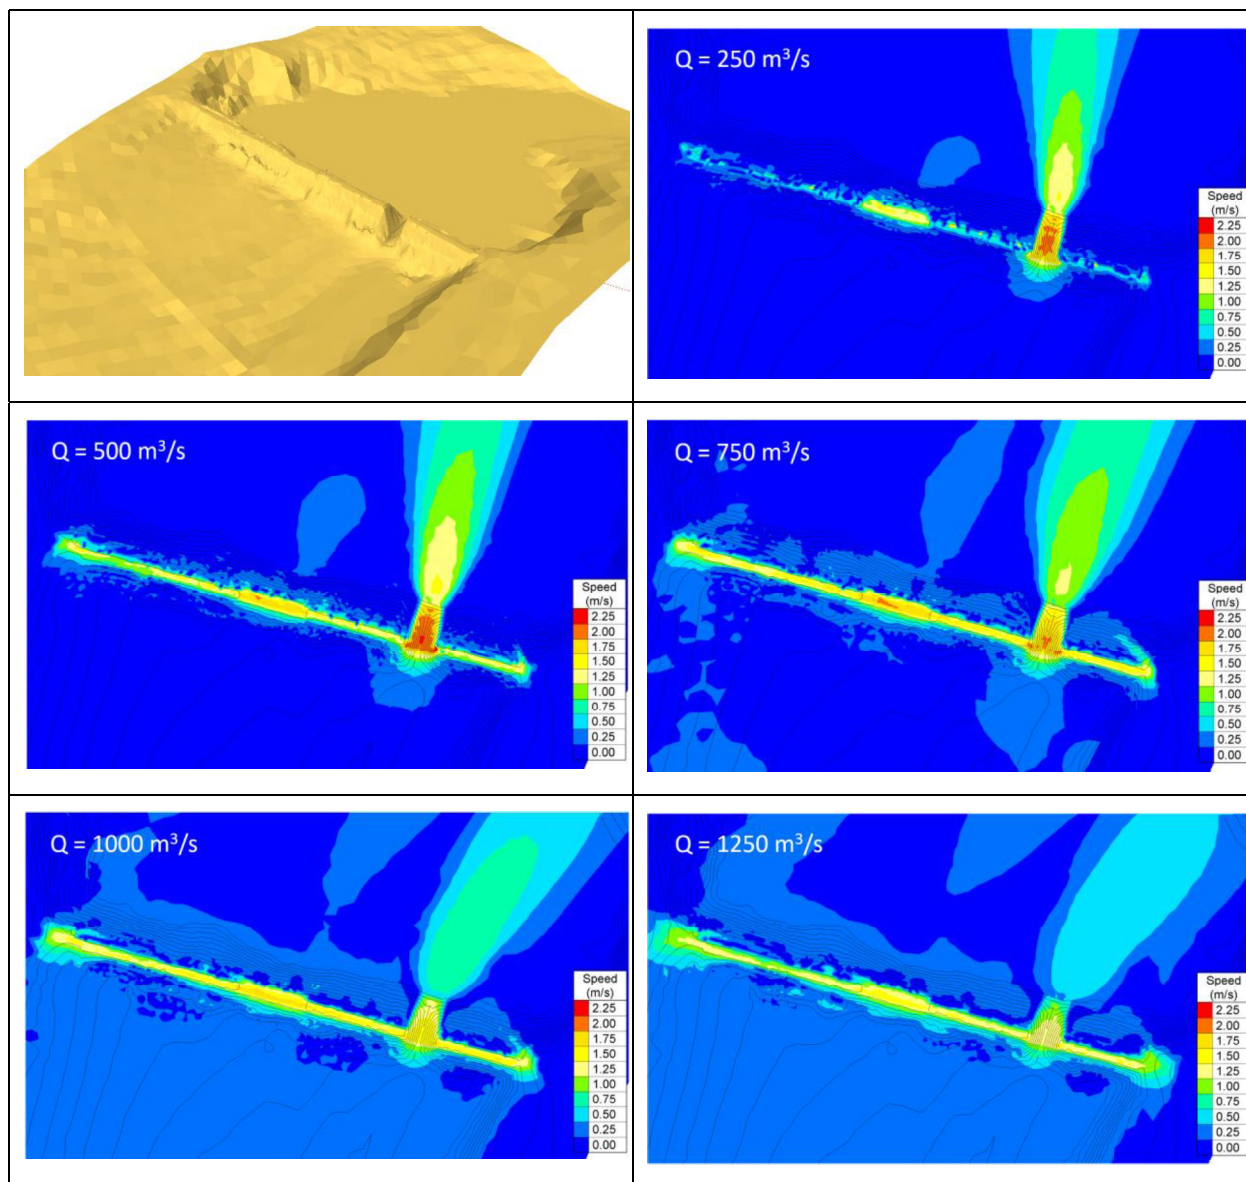
Figure 6.3 Vitesses du lit, encoche de 20 m, bathymétrie sans affouillement

Des essais ultérieurs du modèle avec une structure réparée ont montré des vitesses de lit très similaires. Afin d'explorer les processus pouvant expliquer la présence des trous d'affouillement, des simulations ont été réalisées avec une structure endommagée : un jeu d'essais a été réalisé avec une seule encoche de 20 m de large à -4 m d'altitude avec une bathymétrie aval non affouillée. Cela a généré des vitesses de lit beaucoup plus élevées près de l'encoche - avec des vitesses de fond de trou de 1,2 m/s. Les vitesses de lit les plus élevées étaient associées à des conditions d'écoulement relativement faibles. Ces résultats

indiquent que les dommages structuraux, qui permettraient des concentrations locales d'écoulement, peuvent être critiques pour l'interprétation de l'affouillement du lit.

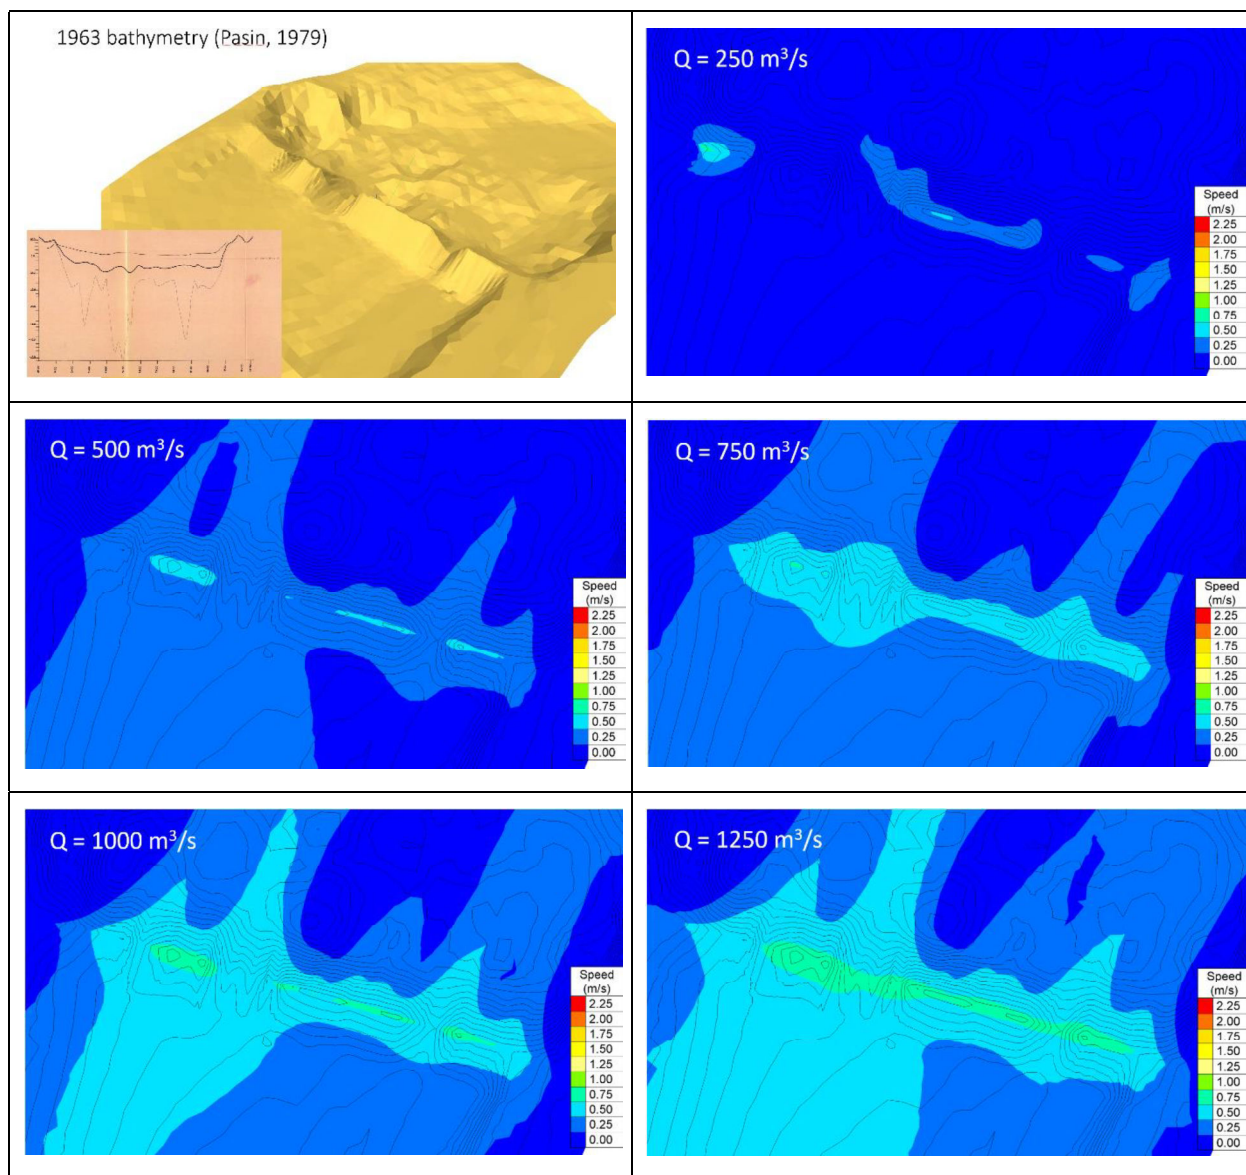
Figure 6.4 Vitesses du lit, structure a 1968, bathymétrie existante

Une autre exploration a impliqué la reconstitution de la géométrie de la structure de 1968 telle que présentée dans Pasin (1979). Avec de multiples brèches dans le réservoir et la bathymétrie existante (affouillée), les concentrations de flux sont moins intenses qu'avec le scénario à brèche unique. Les vitesses du lit sont de l'ordre de 0,5 à 0,75 m/s. Dans ce cas, des vitesses de lit plus élevées sont associées à des conditions de débit (et de niveau d'eau) plus élevées.
